Diagnóstico da Calçada	Qualidade do Serviço	
Endereço: Rua Rio Grande do Norte, 708	<b>65</b>	<b>C</b>
Data do Registro: 14/11/2019 11:57:41		
Num. Lote CTM: 10195800385

Diagnóstico da Calçada	Qualidade do Serviço		Complemento do Diagnóstico
Endereço: Rua Rio Grande do Norte, 708	65	C	
Data do Registro: 14/11/2019 11:57:41			
Num. Lote CTM: 10195800385

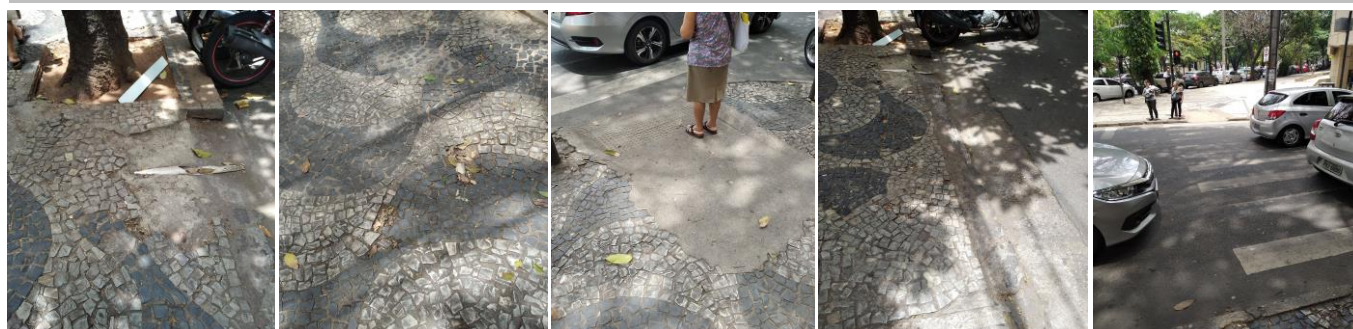
Fotos Complementares - Detalhes do Passeio

ID	Itens Avaliados	Respostas	Nota
P_1	O Mobiliário urbano está dentro da faixa de serviço de 70 cm ?	Sim	-
P_2	Qual a largura livre do Passeio ?	Acima de 1.50 m	10
P_3	Tipo de revestimento da calçada ?	Pedra Portuguesa	10
P_4	Existência de Buracos ?	Poucos	5
P_5	Condições Gerais do Piso e meio-fio da calçada ?	Regular	5
P_6	Presença de desníveis ?	Nenhum	10
P_7	Tem rebaixamento de calçada para Pedestre ?	Sim	10
P_8	Possui piso tátil ao longo da Calçada ?	Não	-
P_9	A calçada Possui Rebaixamento de Veículos correto ?	Não	0
P_10	Existência de altura livre menor que 2,10 m ?	Não	-
P_11	O Passeio está no padrão da SMPU ?	Não	0
P_12	A testada possui prática de estacionamento sobre o passeio ?	Não	10
P_13	Existe algum dispositivo de Drenagem sobre a calçada ?	Não	0
P_14	Existe PED em frente a testada ?	Não	-
P_15	Existe FTP em frente a testada ?	Sim	-
P_16	Classificação geral da calçada pelo pesquisador.	Ótimo(a)	10
