Diagnóstico da Calçada	Qualidade do Serviço	
Endereço: Rua Curitiba, 870	70	C
Data do Registro: 12/11/2019 13:27:41		
#N/D

Diagnóstico da Calçada	Qualidade do Serviço		Complemento do Diagnóstico
Endereço: Rua Curitiba, 870 Data do Registro: 12/11/2019 13:27:41 #N/D	70	C

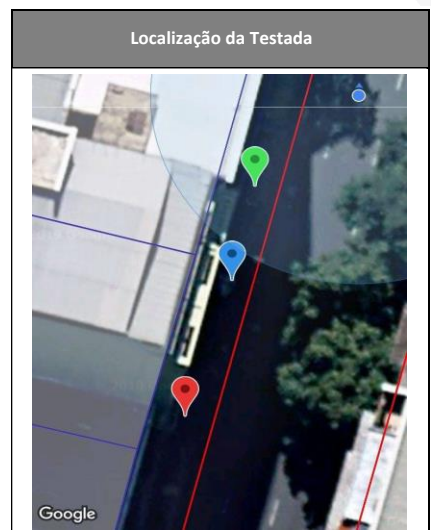
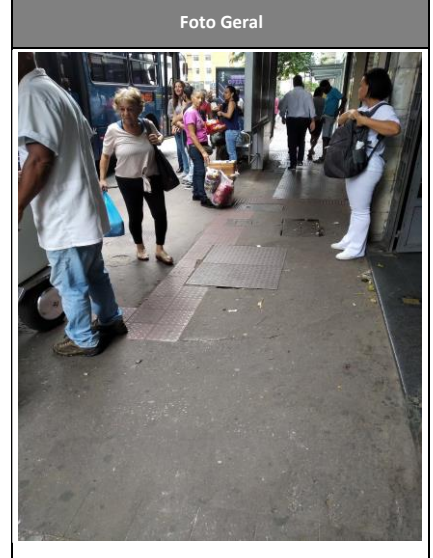
ID	Itens Avaliados	Respostas	Nota
P_1	O Mobiliário urbano está dentro da faixa de serviço de 70 cm ?	Sim	-
P_2	Qual a largura livre do Passeio ?	Acima de 1.50 m	10
P_3	Tipo de revestimento da calçada ?	Concreto	10
P_4	Existência de Buracos ?	Poucos	5
P_5	Condições Gerais do Piso e meio-fio da calçada ?	Regular	5
P_6	Presença de desníveis ?	Nenhum	10
P_7	Tem rebaixamento de calçada para Pedestre ?	Não	10
P_8	Possui piso tátil ao longo da Calçada ?	Sim	-
P_9	A calçada Possui Rebaixamento de Veículos correto ?	N.A	0
P_10	Existência de altura livre menor que 2,10 m ?	Não	-
P_11	O Passeio está no padrão da SMPU ?	Não	0
P_12	A testada possui prática de estacionamento sobre o passeio ?	Não	10
P_13	Existe algum dispositivo de Drenagem sobre a calçada ?	Não	0
P_14	Existe PED em frente a testada ?	Sim	-
P_15	Existe FTP em frente a testada ?	Não	-
P_16	Classificação geral da calçada pelo pesquisador.	Ótimo(a)	10
