Lote 1 - Rota: Noroeste

FRATAR
ENGENHARIA CONSULTIVA

Diagnóstico da Calçada	Qualidade do Serviço	
Endereço: Av. Ivaí, s/nº	55	C
Data do Registro: 12/11/2019 13:39:18		
Num. Lote CTM: 130580000720

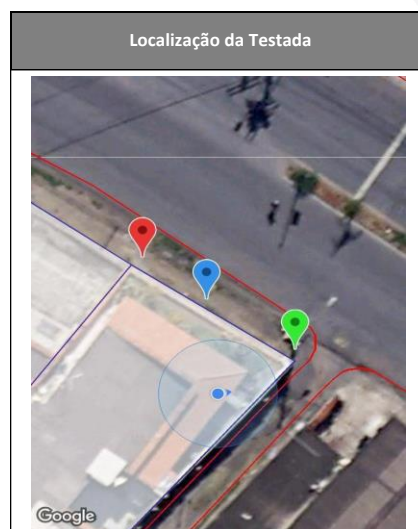
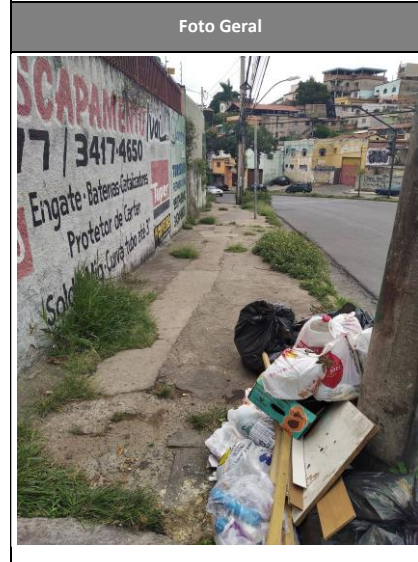
ID	Itens Avaliados	Respostas	Nota
P_1	O Mobiliário urbano está dentro da faixa de serviço de 70 cm ?	Sim	-
P_2	Qual a largura livre do Passeio ?	Acima de 1.50 m	10
P_3	Tipo de revestimento da calçada ?	Concreto	10
P_4	Existência de Buracos ?	Poucos	5
P_5	Condições Gerais do Piso e meio-fio da calçada ?	Péssimo	0
P_6	Presença de desníveis ?	Nenhum	10
P_7	Tem rebaixamento de calçada para Pedestre ?	Não	10
P_8	Possui piso tátil ao longo da Calçada ?	Não	-
P_9	A calçada Possui Rebaixamento de Veículos correto ?	N.A	0
P_10	Existência de altura livre menor que 2,10 m ?	Não	-
P_11	O Passeio está no padrão da SMPU ?	Não	0
P_12	A testada possui prática de estacionamento sobre o passeio ?	Não	10
P_13	Existe algum dispositivo de Drenagem sobre a calçada ?	Não	0
P_14	Existe PED em frente a testada ?	Não	-
P_15	Existe FTP em frente a testada ?	Não	-
P_16	Classificação geral da calçada pelo pesquisador.	Ruim	0
