Lote 1 - Rota: Padre Pedro Pinto

FRATAR
ENGENHARIA CONSULTIVA

Diagnóstico da Calçada	Qualidade do Serviço	
Endereço: Rua Padre Pedro Pinto, s/nº	36	D
Data do Registro: 13/11/2019 13:02:42		
Num. Lote CTM: 211019300370

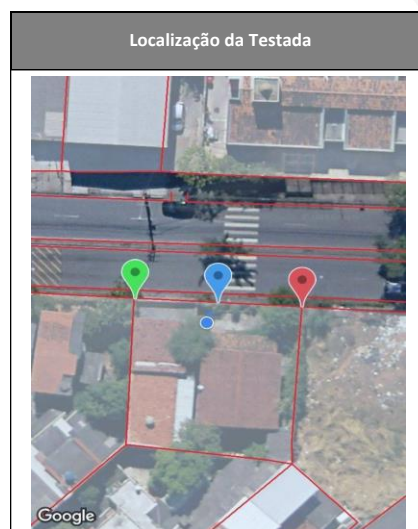
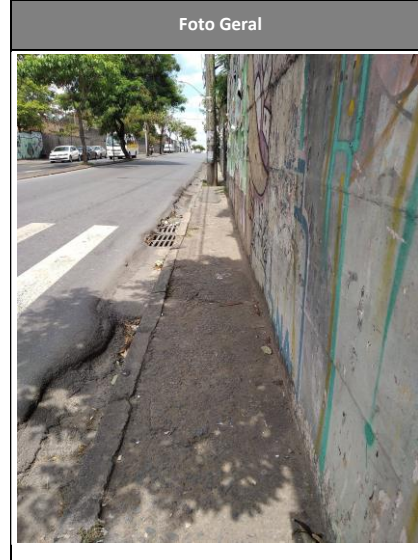
ID	Itens Avaliados	Respostas	Nota
P_1	O Mobiliário urbano está dentro da faixa de serviço de 70 cm ?	Não	-
P_2	Qual a largura livre do Passeio ?	Abaixo 0.80 m	1
P_3	Tipo de revestimento da calçada ?	Concreto	10
P_4	Existência de Buracos ?	Poucos	5
P_5	Condições Gerais do Piso e meio-fio da calçada ?	Péssimo	0
P_6	Presença de desníveis ?	Nenhum	10
P_7	Tem rebaixamento de calçada para Pedestre ?	Não, mas deveria ter.	0
P_8	Possui piso tátil ao longo da Calçada ?	Não	-
P_9	A calçada Possui Rebaixamento de Veículos correto ?	N.A	0
P_10	Existência de altura livre menor que 2,10 m ?	Não	-
P_11	O Passeio está no padrão da SMPU ?	Não	0
P_12	A testada possui prática de estacionamento sobre o passeio ?	Não	10
P_13	Existe algum dispositivo de Drenagem sobre a calçada ?	Não	0
P_14	Existe PED em frente a testada ?	Não	-
P_15	Existe FTP em frente a testada ?	Sim	-
P_16	Classificação geral da calçada pelo pesquisador.	Ruim	0
