# Lote 4 - Rota: Raja Gabágia

Diagnóstico da Calçada	Qualidade do Serviço	
Endereço: Av. Raja Gabaglia, s/nº	<b>74</b>	<b>B</b>
Data do Registro: 11/11/2019 09:38:14		
Num. Lote CTM: 90999201150

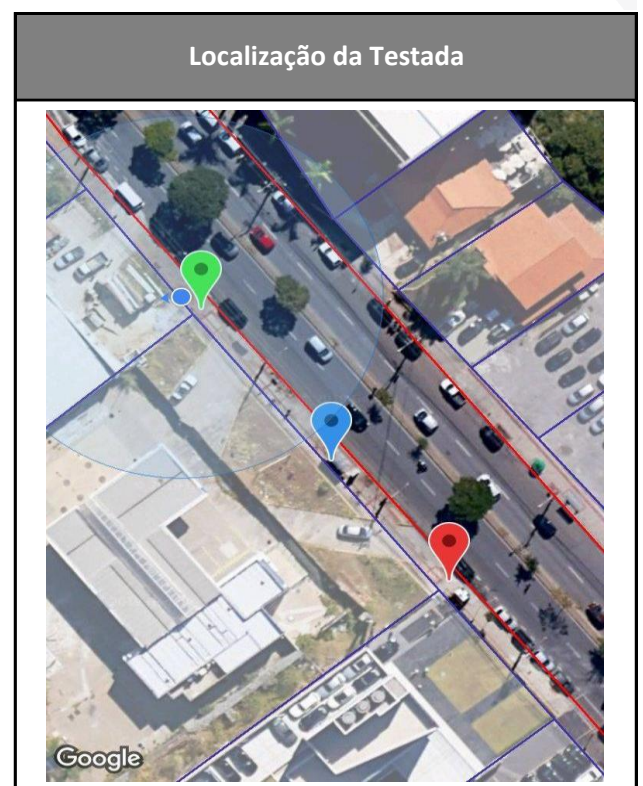
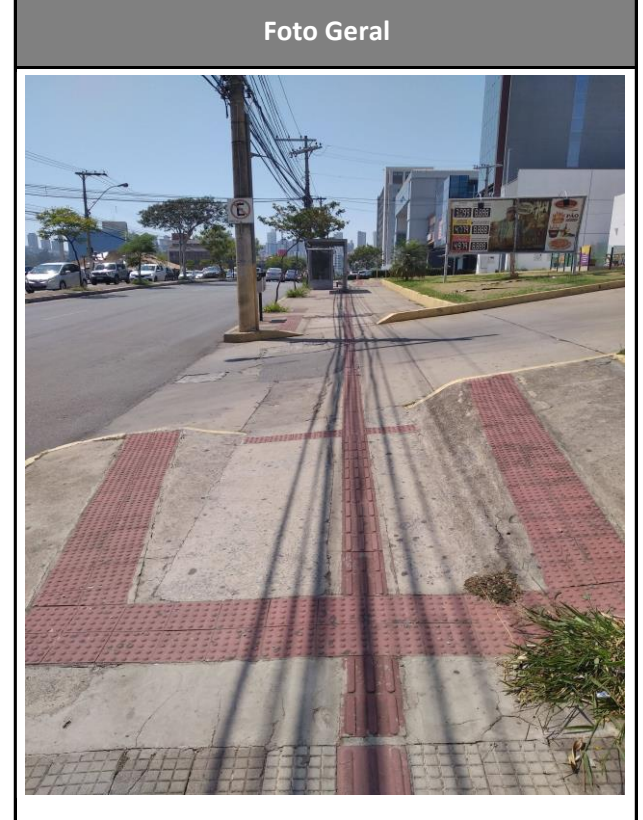
ID	Itens Avaliados	Respostas	Nota
P_1	O Mobiliário urbano está dentro da faixa de serviço de 70 cm ?	Sim	-
P_2	Qual a largura livre do Passeio ?	Acima de 1.50 m	10
P_3	Tipo de revestimento da calçada ?	Concreto	10
P_4	Existencia de Buracos ?	Poucos	5
P_5	Condições Gerais do Piso e meio-fio da calçada ?	Regular	5
P_6	Presença de desniveis ?	Nenhum	10
P_7	Tem rebaixamento de calçada para Pedestre ?	Sim	9
P_8	Possui piso tátil ao longo da Calçada ?	Sim	-
P_9	A calçada Possui Rebaixamento de Veiculos correto ?	Não	0
P_10	Existencia de altura livre menor que 2,10 m ?	Não	-
P_11	O Passeio está no padrao da SMPU ?	Sim	5
P_12	A testada possui prática de estacionamento sobre o passeio ?	Não	10
P_13	Existe algum dispositivo de Drenagem sobre a calçada ?	Não	0
P_14	Existe PED em frente a testada ?	Sim	-
P_15	Existe FTP em frente a testada ?	Não	-
P_16	Classificação geral da calçada pelo pesquisador.	Ótimo(a)	10
