# Lote 4 - Rota: Contorno

Diagnóstico da Calçada	Qualidade do Serviço	
Endereço: Av.Contorno, 3881	<b>70</b>	<b>C</b>
Data do Registro: 09/11/2019 15:37:05		
Num. Lote CTM: 70073400275

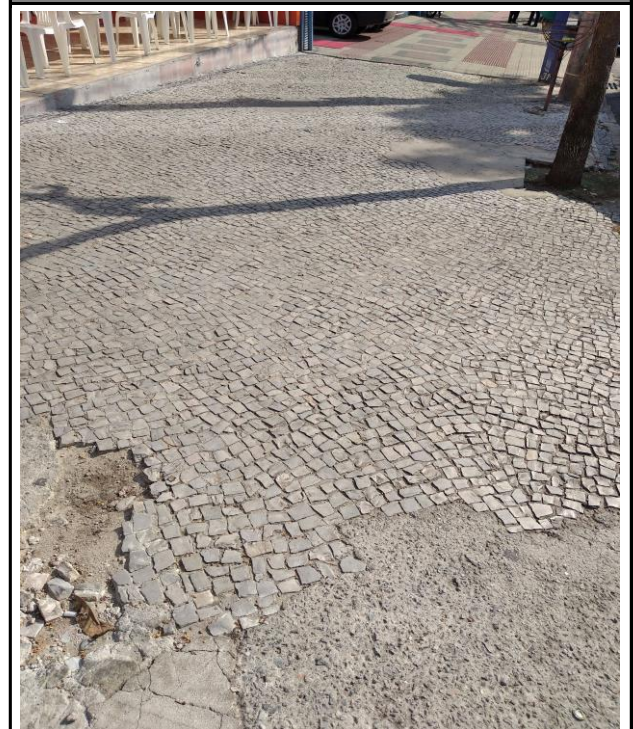
## Foto Geral

ID	Itens Avaliados	Respostas	Nota
P_1	O Mobiliário urbano está dentro da faixa de serviço de 70 cm ?	Sim	-
P_2	Qual a largura livre do Passeio ?	Acima de 1.50 m	10
P_3	Tipo de revestimento da calçada ?	Pedra Portuguesa	8
P_4	Existencia de Buracos ?	Poucos	5
P_5	Condições Gerais do Piso e meio-fio da calçada ?	Ótimo(a)	10
P_6	Presença de desniveis ?	Leve	7
P_7	Tem rebaixamento de calçada para Pedestre ?	Não	10
P_8	Possui piso tátil ao longo da Calçada ?	Não	-
P_9	A calçada Possui Rebaixamento de Veiculos correto ?	Não	0
P_10	Existencia de altura livre menor que 2,10 m ?	Não	-
P_11	O Passeio está no padrao da SMPU ?	Não	0
P_12	A testada possui prática de estacionamento sobre o passeio ?	Não	10
P_13	Existe algum dispositivo de Drenagem sobre a calçada ?	Não	0
P_14	Existe PED em frente a testada ?	Não	-
P_15	Existe FTP em frente a testada ?	Não	-
P_16	Classificação geral da calçada pelo pesquisador.	Ótimo(a)	10
