Lote 4 - Rota: Contorno

FRATAR
ENGENHARIA CONSULTIVA

Diagnóstico da Calçada	Qualidade do Serviço	
Endereço: Av.Contorno, 4489	85	B
Data do Registro: 04/11/2019 16:46:13		
Num. Lote CTM: 70053200450

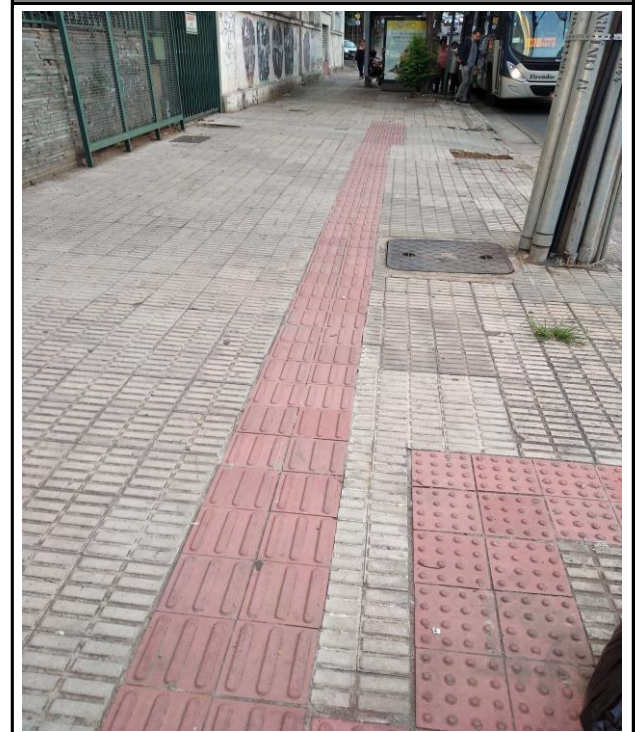
Foto Geral

ID	Itens Avaliados	Respostas	Nota
P_1	O Mobiliário urbano está dentro da faixa de serviço de 70 cm ?	Sim	-
P_2	Qual a largura livre do Passeio ?	Acima de 1.50 m	10
P_3	Tipo de revestimento da calçada ?	Ladrilho Hidráulico	10
P_4	Existencia de Buracos ?	Poucos	5
P_5	Condições Gerais do Piso e meio-fio da calçada ?	Ótimo(a)	10
P_6	Presença de desniveis ?	Nenhum	10
P_7	Tem rebaixamento de calçada para Pedestre ?	Não	10
P_8	Possui piso tátil ao longo da Calçada ?	Sim	-
P_9	A calçada Possui Rebaixamento de Veiculos correto ?	Sim	10
P_10	Existencia de altura livre menor que 2,10 m ?	Não	-
P_11	O Passeio está no padrao da SMPU ?	Não	0
P_12	A testada possui prática de estacionamento sobre o passeio ?	Não	10
P_13	Existe algum dispositivo de Drenagem sobre a calçada ?	Não	0
P_14	Existe PED em frente a testada ?	Não	-
P_15	Existe FTP em frente a testada ?	Não	-
P_16	Classificação geral da calçada pelo pesquisador.	Ótimo(a)	10
