Lote 1 - Rota: Noroeste

FRATAR
ENGENHARIA CONSULTIVA

Diagnóstico da Calçada	Qualidade do Serviço	
Endereço: Av. Ivaí, 262	57	C
Data do Registro: 12/11/2019 13:33:15		
Num. Lote CTM: 130079000210

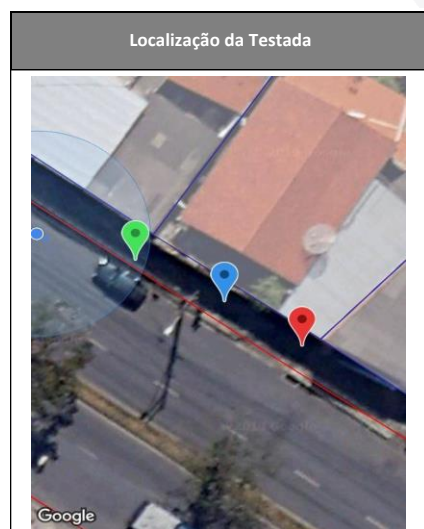
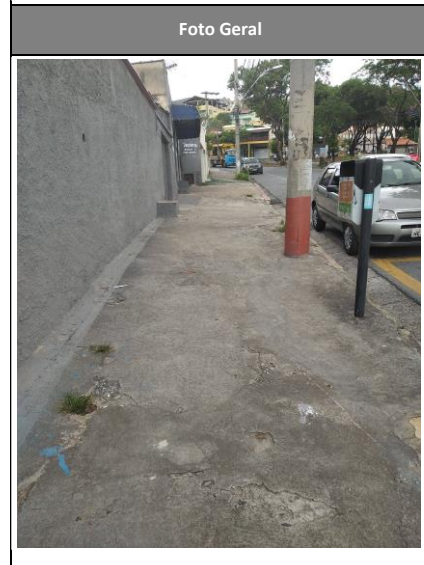
ID	Itens Avaliados	Respostas	Nota
P_1	O Mobiliário urbano está dentro da faixa de serviço de 70 cm ?	Sim	-
P_2	Qual a largura livre do Passeio ?	Acima de 1.50 m	10
P_3	Tipo de revestimento da calçada ?	Concreto	10
P_4	Existência de Buracos ?	Poucos	5
P_5	Condições Gerais do Piso e meio-fio da calçada ?	Péssimo	0
P_6	Presença de desníveis ?	Leve	7
P_7	Tem rebaixamento de calçada para Pedestre ?	Não	10
P_8	Possui piso tátil ao longo da Calçada ?	Não	-
P_9	A calçada Possui Rebaixamento de Veículos correto ?	Não	0
P_10	Existência de altura livre menor que 2,10 m ?	Não	-
P_11	O Passeio está no padrão da SMPU ?	Não	0
P_12	A testada possui prática de estacionamento sobre o passeio ?	Não	10
P_13	Existe algum dispositivo de Drenagem sobre a calçada ?	Não	0
P_14	Existe PED em frente a testada ?	Não	-
P_15	Existe FTP em frente a testada ?	Não	-
P_16	Classificação geral da calçada pelo pesquisador.	Regular	5
