Diagnóstico da Calçada	Qualidade do Serviço	
Endereço: Av. Portugal, 2335	69	C
Data do Registro: 19/11/2019 11:34:05		
Num. Lote CTM: 200071100120

Diagnóstico da Calçada	Qualidade do Serviço		Complemento do Diagnóstico
Endereço: Av. Portugal, 2335 Data do Registro: 19/11/2019 11:34:05 Num. Lote CTM: 200071100120	69	C

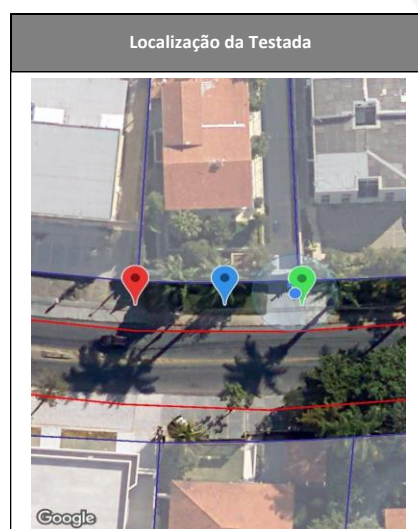
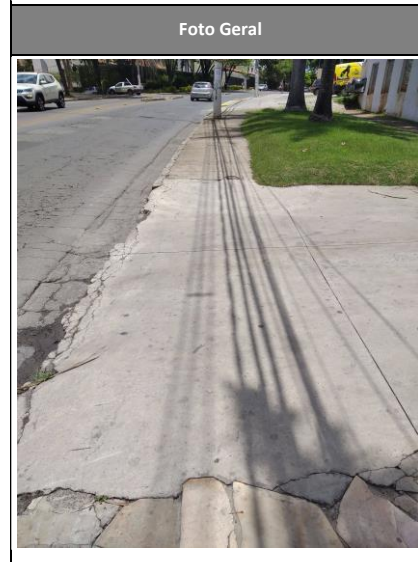
ID	Itens Avaliados	Respostas	Nota
P_1	O Mobiliário urbano está dentro da faixa de serviço de 70 cm ?	Sim	-
P_2	Qual a largura livre do Passeio ?	Entre 0.80 m e 1.20 m	4
P_3	Tipo de revestimento da calçada ?	Concreto	10
P_4	Existência de Buracos ?	Poucos	5
P_5	Condições Gerais do Piso e meio-fio da calçada ?	Ótimo(a)	10
P_6	Presença de desníveis ?	Nenhum	10
P_7	Tem rebaixamento de calçada para Pedestre ?	Não	10
P_8	Possui piso tátil ao longo da Calçada ?	Não	-
P_9	A calçada Possui Rebaixamento de Veículos correto ?	Não	0
P_10	Existência de altura livre menor que 2,10 m ?	Não	-
P_11	O Passeio está no padrão da SMPU ?	Não	0
P_12	A testada possui prática de estacionamento sobre o passeio ?	Não	10
P_13	Existe algum dispositivo de Drenagem sobre a calçada ?	Não	0
P_14	Existe PED em frente a testada ?	Não	-
P_15	Existe FTP em frente a testada ?	Não	-
P_16	Classificação geral da calçada pelo pesquisador.	Ótimo(a)	10
