Lote 1 - Rota: Noroeste

FRATAR
ENGENHARIA CONSULTIVA

Diagnóstico da Calçada	Qualidade do Serviço	
Endereço: Av. Brigadeiro Eduardo Gomes, 1207	55	C
Data do Registro: 26/11/2019 15:43:15		
Num. Lote CTM: 130478900010

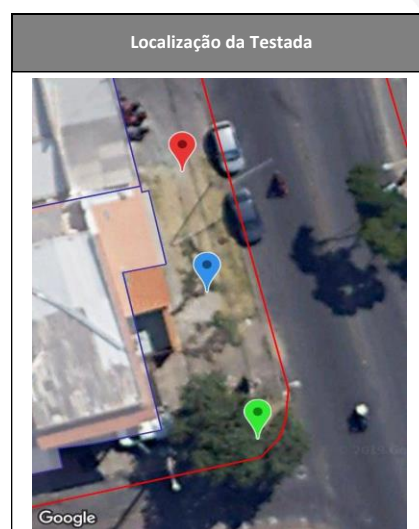
ID	Itens Avaliados	Respostas	Nota
P_1	O Mobiliário urbano está dentro da faixa de serviço de 70 cm ?	Não	-
P_2	Qual a largura livre do Passeio ?	Acima de 1.50 m	10
P_3	Tipo de revestimento da calçada ?	Concreto	10
P_4	Existência de Buracos ?	Poucos	5
P_5	Condições Gerais do Piso e meio-fio da calçada ?	Péssimo	0
P_6	Presença de desníveis ?	Nenhum	10
P_7	Tem rebaixamento de calçada para Pedestre ?	Não	10
P_8	Possui piso tátil ao longo da Calçada ?	Não	-
P_9	A calçada Possui Rebaixamento de Veículos correto ?	N.A	0
P_10	Existência de altura livre menor que 2,10 m ?	Não	-
P_11	O Passeio está no padrão da SMPU ?	Não	0
P_12	A testada possui prática de estacionamento sobre o passeio ?	Não	10
P_13	Existe algum dispositivo de Drenagem sobre a calçada ?	Não	0
P_14	Existe PED em frente a testada ?	Não	-
P_15	Existe FTP em frente a testada ?	Não	-
P_16	Classificação geral da calçada pelo pesquisador.	Ruim	0
