Diagnóstico da Calçada	Qualidade do Serviço	
Endereço: Av. Andradas, 1220	51	C
Data do Registro: 08/11/2019 11:09:32		
Num. Lote CTM: 10440800660

Lote 3 - Rota: Leste 3

FRATAR
ENGENHARIA CONSULTIVA

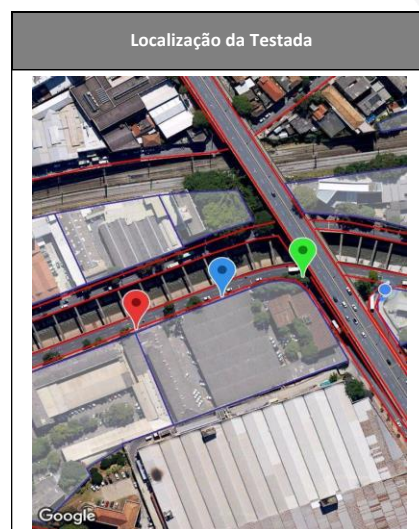
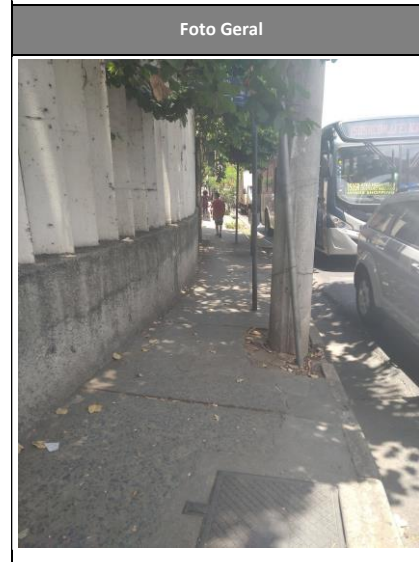
ID	Itens Avaliados	Respostas	Nota
P_1	O Mobiliário urbano está dentro da faixa de serviço de 70 cm ?	Sim	-
P_2	Qual a largura livre do Passeio ?	Entre 1.20 m e 1.50 m	6
P_3	Tipo de revestimento da calçada ?	Concreto	10
P_4	Existência de Buracos ?	Poucos	5
P_5	Condições Gerais do Piso e meio-fio da calçada ?	Regular	5
P_6	Presença de desníveis ?	Severo	0
P_7	Tem rebaixamento de calçada para Pedestre ?	Não	10
P_8	Possui piso tátil ao longo da Calçada ?	Não	-
P_9	A calçada Possui Rebaixamento de Veículos correto ?	Não	0
P_10	Existência de altura livre menor que 2,10 m ?	Não	-
P_11	O Passeio está no padrão da SMPU ?	Não	0
P_12	A testada possui prática de estacionamento sobre o passeio ?	Não	10
P_13	Existe algum dispositivo de Drenagem sobre a calçada ?	Não	0
P_14	Existe PED em frente a testada ?	Sim	-
P_15	Existe FTP em frente a testada ?	Não	-
P_16	Classificação geral da calçada pelo pesquisador.	Regular	5
