Diagnóstico da Calçada	Qualidade do Serviço	
Endereço: Av. Afonso Pena, 2944	<b>85</b>	<b>B</b>
Data do Registro: 02/11/2019 11:28:31		
Num. Lote CTM: 10079400240

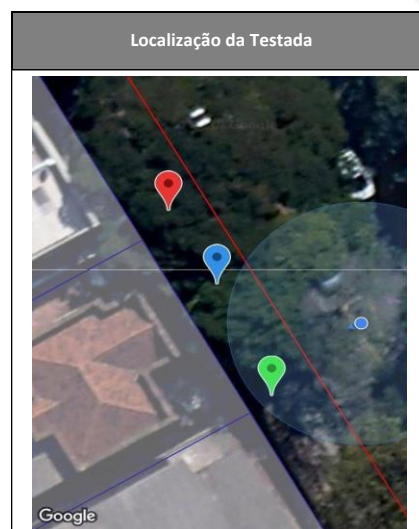
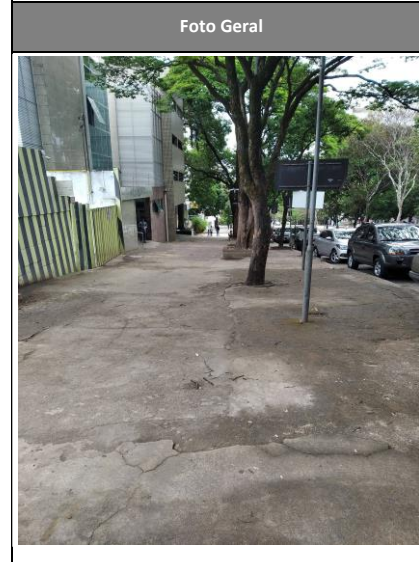
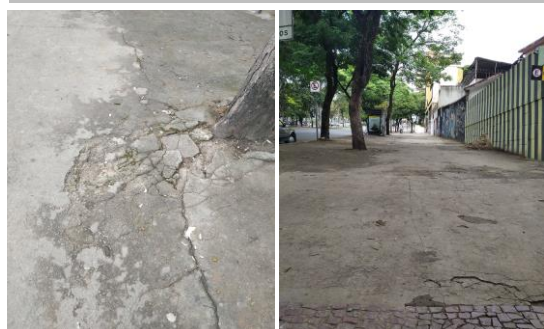
ID	Itens Avaliados	Respostas	Nota
P_1	O Mobiliário urbano está dentro da faixa de serviço de 70 cm ?	Sim	-
P_2	Qual a largura livre do Passeio ?	Acima de 1.50 m	10
P_3	Tipo de revestimento da calçada ?	Concreto	10
P_4	Existência de Buracos ?	Poucos	10
P_5	Condições Gerais do Piso e meio-fio da calçada ?	Ótimo(a)	10
P_6	Presença de desníveis ?	Nenhum	10
P_7	Tem rebaixamento de calçada para Pedestre ?	Não	10
P_8	Possui piso tátil ao longo da Calçada ?	Não	-
P_9	A calçada Possui Rebaixamento de Veículos correto ?	Sim	0
P_10	Existência de altura livre menor que 2,10 m ?	Não	-
P_11	O Passeio está no padrão da SMPU ?	Não	0
P_12	A testada possui prática de estacionamento sobre o passeio ?	Não	10
P_13	Existe algum dispositivo de Drenagem sobre a calçada ?	Não	0
P_14	Existe PED em frente a testada ?	Não	-
P_15	Existe FTP em frente a testada ?	Não	-
P_16	Classificação geral da calçada pelo pesquisador.	Ótimo(a)	10
