Lote 4 - Rota: Contorno

Diagnóstico da Calçada	Qualidade do Serviço	
Endereço: Av.Contorno, 9696	95	A
Data do Registro: 28/10/2019 14:55:57		
Num. Lote CTM: 10300100190

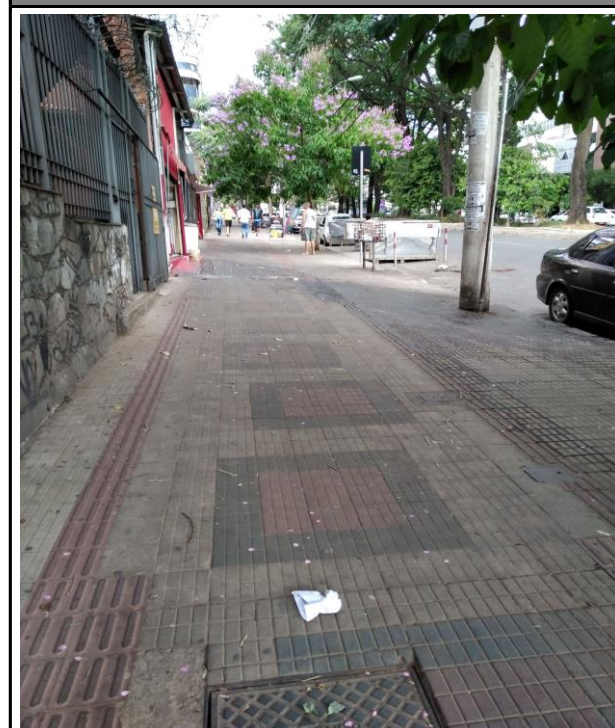
Foto Geral

ID	Itens Avaliados	Respostas	Nota
P_1	O Mobiliário urbano está dentro da faixa de serviço de 70 cm ?	Sim	-
P_2	Qual a largura livre do Passeio ?	Acima de 1.50 m	10
P_3	Tipo de revestimento da calçada ?	Ladrilho Hidráulico	10
P_4	Existencia de Buracos ?	Nenhum	10
P_5	Condições Gerais do Piso e meio-fio da calçada ?	Ótimo(a)	10
P_6	Presença de desniveis ?	Nenhum	10
P_7	Tem rebaixamento de calçada para Pedestre ?	Não	10
P_8	Possui piso tátil ao longo da Calçada ?	Sim	-
P_9	A calçada Possui Rebaixamento de Veiculos correto ?	Sim	10
P_10	Existencia de altura livre menor que 2,10 m ?	Não	-
P_11	O Passeio está no padrao da SMPU ?	Sim	5
P_12	A testada possui prática de estacionamento sobre o passeio ?	Não	10
P_13	Existe algum dispositivo de Drenagem sobre a calçada ?	Não	0
P_14	Existe PED em frente a testada ?	Não	-
P_15	Existe FTP em frente a testada ?	Não	-
P_16	Classificação geral da calçada pelo pesquisador.	Ótimo(a)	10
