Diagnóstico da Calçada	Qualidade do Serviço	
Endereço: Av. Cristovão Colombo, 313	63	C
Data do Registro: 02/11/2019 13:00:41		
Num. Lote CTM: 10034700230

Diagnóstico da Calçada	Qualidade do Serviço		Complemento do Diagnóstico
Endereço: Av. Cristovão Colombo, 313 Data do Registro: 02/11/2019 13:00:41 Num. Lote CTM: 10034700230	63	C

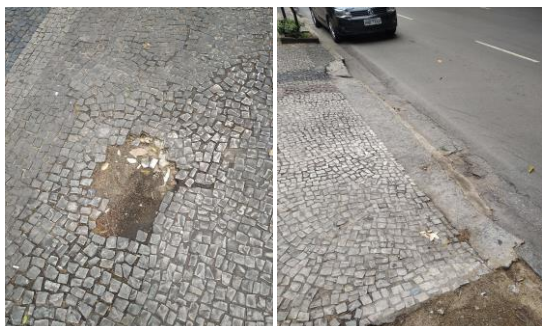
Fotos Complementares - Detalhes do Passeio

ID	Itens Avaliados	Respostas	Nota
P_1	O Mobiliário urbano está dentro da faixa de serviço de 70 cm ?	Sim	-
P_2	Qual a largura livre do Passeio ?	Acima de 1.50 m	10
P_3	Tipo de revestimento da calçada ?	Pedra Portuguesa	8
P_4	Existência de Buracos ?	Poucos	5
P_5	Condições Gerais do Piso e meio-fio da calçada ?	Regular	5
P_6	Presença de desníveis ?	Nenhum	7
P_7	Tem rebaixamento de calçada para Pedestre ?	Não	10
P_8	Possui piso tátil ao longo da Calçada ?	Não	-
P_9	A calçada Possui Rebaixamento de Veículos correto ?	Não	0
P_10	Existência de altura livre menor que 2,10 m ?	Não	-
P_11	O Passeio está no padrão da SMPU ?	Não	0
P_12	A testada possui prática de estacionamento sobre o passeio ?	Não	10
P_13	Existe algum dispositivo de Drenagem sobre a calçada ?	Não	0
P_14	Existe PED em frente a testada ?	Não	-
P_15	Existe FTP em frente a testada ?	Não	-
P_16	Classificação geral da calçada pelo pesquisador.	Regular	5
