Diagnóstico da Calçada	Qualidade do Serviço	
Endereço: Rua Curitiba, 869	73	B
Data do Registro: 12/11/2019 11:37:46		
#N/D

Diagnóstico da Calçada	Qualidade do Serviço		Complemento do Diagnóstico
Endereço: Rua Curitiba, 869 Data do Registro: 12/11/2019 11:37:46 #N/D	73	B

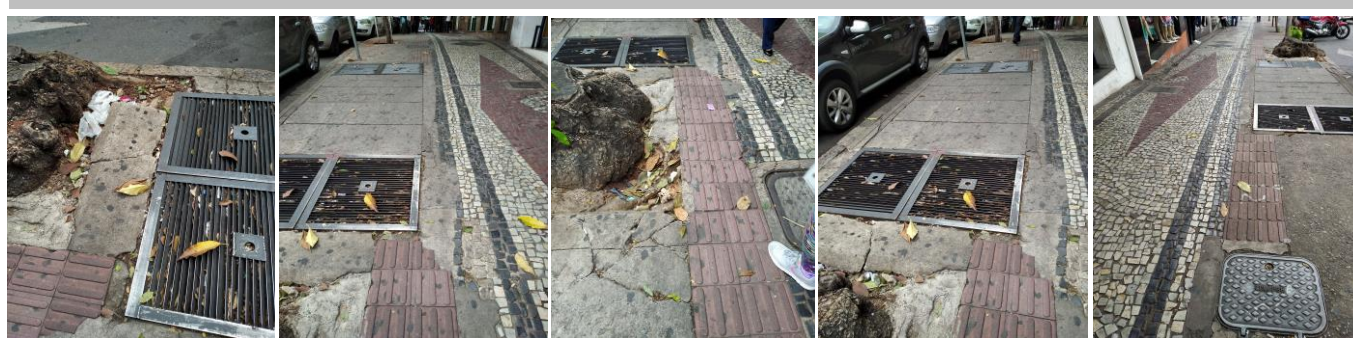
Fotos Complementares - Detalhes do Passeio

ID	Itens Avaliados	Respostas	Nota
P_1	O Mobiliário urbano está dentro da faixa de serviço de 70 cm ?	Sim	-
P_2	Qual a largura livre do Passeio ?	Acima de 1.50 m	10
P_3	Tipo de revestimento da caçada ?	Pedra Portuguesa	8
P_4	Existência de Buracos ?	Poucos	5
P_5	Condições Gerais do Piso e meio-fio da calçada ?	Ótimo(a)	10
P_6	Presença de desníveis ?	Nenhum	10
P_7	Tem rebaixamento de calçada para Pedestre ?	Não	10
P_8	Possui piso tátil ao longo da Calçada ?	Sim	-
P_9	A calçada Possui Rebaixamento de Veículos correto ?	N.A	0
P_10	Existência de altura livre menor que 2,10 m ?	Não	-
P_11	O Passeio está no padrão da SMPU ?	Não	0
P_12	A testada possui prática de estacionamento sobre o passeio ?	Não	10
P_13	Existe algum dispositivo de Drenagem sobre a calçada ?	Sim	0
P_14	Existe PED em frente a testada ?	Não	-
P_15	Existe FTP em frente a testada ?	Não	-
P_16	Classificação geral da calçada pelo pesquisador.	Ótimo(a)	10
