Diagnóstico da Calçada	Qualidade do Serviço	
Endereço: Av. Afonso Pena, 2744	73	B
Data do Registro: 02/11/2019 11:42:08		
Num. Lote CTM: 10132400210

Diagnóstico da Calçada	Qualidade do Serviço		Complemento do Diagnóstico
Endereço: Av. Afonso Pena, 2744 Data do Registro: 02/11/2019 11:42:08 Num. Lote CTM: 10132400210	73	B

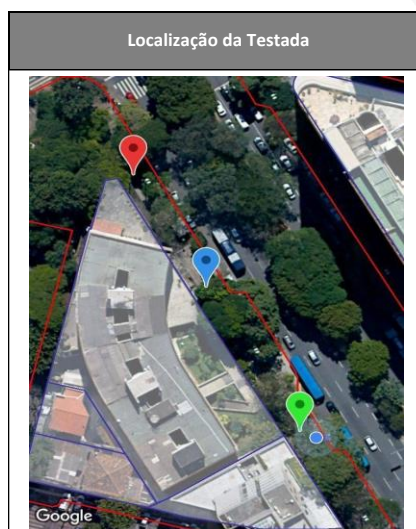
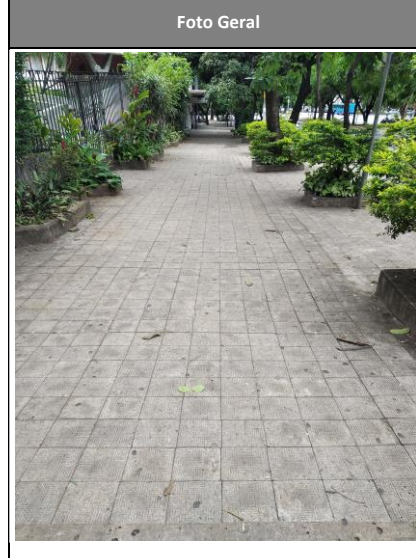
ID	Itens Avaliados	Respostas	Nota
P_1	O Mobiliário urbano está dentro da faixa de serviço de 70 cm ?	Sim	-
P_2	Qual a largura livre do Passeio ?	Acima de 1.50 m	10
P_3	Tipo de revestimento da calçada ?	Concreto	8
P_4	Existência de Buracos ?	Nenhum	10
P_5	Condições Gerais do Piso e meio-fio da calçada ?	Ótimo(a)	10
P_6	Presença de desníveis ?	Médio	10
P_7	Tem rebaixamento de calçada para Pedestre ?	Não	0
P_8	Possui piso tátil ao longo da Calçada ?	Não	-
P_9	A calçada Possui Rebaixamento de Veículos correto ?	N.A	0
P_10	Existência de altura livre menor que 2,10 m ?	Não	-
P_11	O Passeio está no padrão da SMPU ?	Não	0
P_12	A testada possui prática de estacionamento sobre o passeio ?	Não	10
P_13	Existe algum dispositivo de Drenagem sobre a calçada ?	Não	0
P_14	Existe PED em frente a testada ?	Não	-
P_15	Existe FTP em frente a testada ?	Não	-
P_16	Classificação geral da calçada pelo pesquisador.	Ótimo(a)	10
