# Lote 1 - Rota: Padre Pedro Pinto

Diagnóstico da Calçada	Qualidade do Serviço	
Endereço: Rua Padre Pedro Pinto, 2447	45	D
Data do Registro: 21/11/2019 11:23:51		
Num. Lote CTM: 210611501605

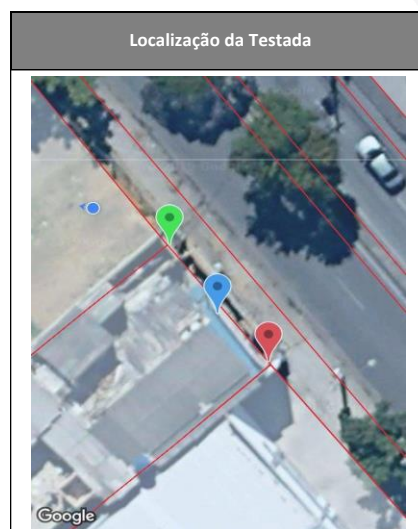
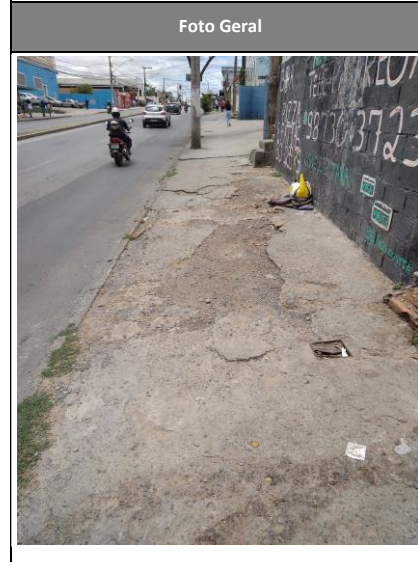
ID	Itens Avaliados	Respostas	Nota
P_1	O Mobiliário urbano está dentro da faixa de serviço de 70 cm ?	Sim	-
P_2	Qual a largura livre do Passeio ?	Acima de 1.50 m	10
P_3	Tipo de revestimento da calçada ?	Concreto	10
P_4	Existência de Buracos ?	Poucos	5
P_5	Condições Gerais do Piso e meio-fio da calçada ?	Péssimo	0
P_6	Presença de desníveis ?	Severo	0
P_7	Tem rebaixamento de calçada para Pedestre ?	Não	10
P_8	Possui piso tátil ao longo da Calçada ?	Não	-
P_9	A calçada Possui Rebaixamento de Veículos correto ?	N.A	0
P_10	Existência de altura livre menor que 2,10 m ?	Não	-
P_11	O Passeio está no padrão da SMPU ?	Não	0
P_12	A testada possui prática de estacionamento sobre o passeio ?	Não	10
P_13	Existe algum dispositivo de Drenagem sobre a calçada ?	Não	0
P_14	Existe PED em frente a testada ?	Não	-
P_15	Existe FTP em frente a testada ?	Não	-
P_16	Classificação geral da calçada pelo pesquisador.	Ruim	0
