Diagnóstico da Calçada	Qualidade do Serviço	
Endereço: Av. Ivaí, 231	70	C
Data do Registro: 25/11/2019 15:19:33		
Num. Lote CTM: 130856200280

Lote 1 - Rota: Noroeste

FRATAR
ENGENHARIA CONSULTIVA

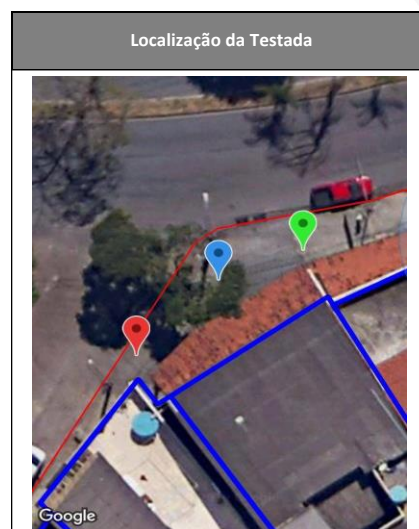
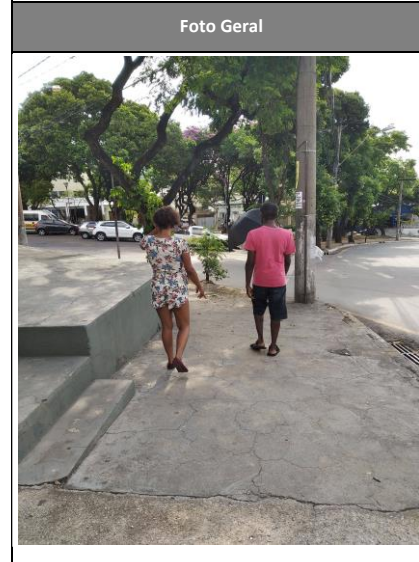
ID	Itens Avaliados	Respostas	Nota
P_1	O Mobiliário urbano está dentro da faixa de serviço de 70 cm ?	Sim	-
P_2	Qual a largura livre do Passeio ?	Acima de 1.50 m	10
P_3	Tipo de revestimento da calçada ?	Concreto	10
P_4	Existência de Buracos ?	Nenhum	10
P_5	Condições Gerais do Piso e meio-fio da calçada ?	Regular	5
P_6	Presença de desníveis ?	Nenhum	10
P_7	Tem rebaixamento de calçada para Pedestre ?	Não	10
P_8	Possui piso tátil ao longo da Calçada ?	Não	-
P_9	A calçada Possui Rebaixamento de Veículos correto ?	Não	0
P_10	Existência de altura livre menor que 2,10 m ?	Não	-
P_11	O Passeio está no padrão da SMPU ?	Não	0
P_12	A testada possui prática de estacionamento sobre o passeio ?	Não	10
P_13	Existe algum dispositivo de Drenagem sobre a calçada ?	Não	0
P_14	Existe PED em frente a testada ?	Não	-
P_15	Existe FTP em frente a testada ?	Não	-
P_16	Classificação geral da calçada pelo pesquisador.	Regular	5
