Diagnóstico da Calçada	Qualidade do Serviço	
Endereço: Rua Curitiba, 1251	73	B
Data do Registro: 12/11/2019 11:01:42		
#N/D

Diagnóstico da Calçada	Qualidade do Serviço		Complemento do Diagnóstico
Endereço: Rua Curitiba, 1251 Data do Registro: 12/11/2019 11:01:42 #N/D	73	B

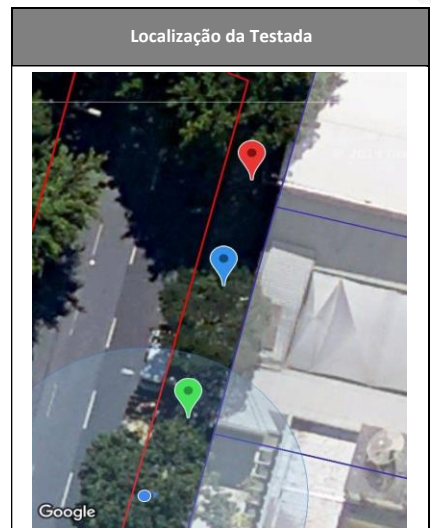
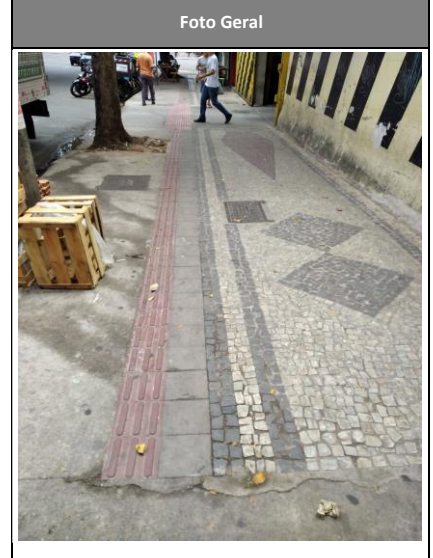
ID	Itens Avaliados	Respostas	Nota
P_1	O Mobiliário urbano está dentro da faixa de serviço de 70 cm ?	Sim	-
P_2	Qual a largura livre do Passeio ?	Acima de 1.50 m	10
P_3	Tipo de revestimento da calçada ?	Pedra Portuguesa	8
P_4	Existência de Buracos ?	Nenhum	10
P_5	Condições Gerais do Piso e meio-fio da calçada ?	Regular	5
P_6	Presença de desníveis ?	Nenhum	10
P_7	Tem rebaixamento de calçada para Pedestre ?	Não	10
P_8	Possui piso tátil ao longo da Calçada ?	Sim	-
P_9	A calçada Possui Rebaixamento de Veículos correto ?	Não	0
P_10	Existência de altura livre menor que 2,10 m ?	Não	-
P_11	O Passeio está no padrão da SMPU ?	Não	0
P_12	A testada possui prática de estacionamento sobre o passeio ?	Não	10
P_13	Existe algum dispositivo de Drenagem sobre a calçada ?	Não	0
P_14	Existe PED em frente a testada ?	Não	-
P_15	Existe FTP em frente a testada ?	Não	-
P_16	Classificação geral da calçada pelo pesquisador.	Ótimo(a)	10
