Lote 4 - Rota: Raja Gabaglia

Diagnóstico da Calçada	Qualidade do Serviço	
Endereço: Av. Raja Gabaglia, 3790	35	D
Data do Registro: 11/11/2019 10:02:11		
Num. Lote CTM: 90999200200

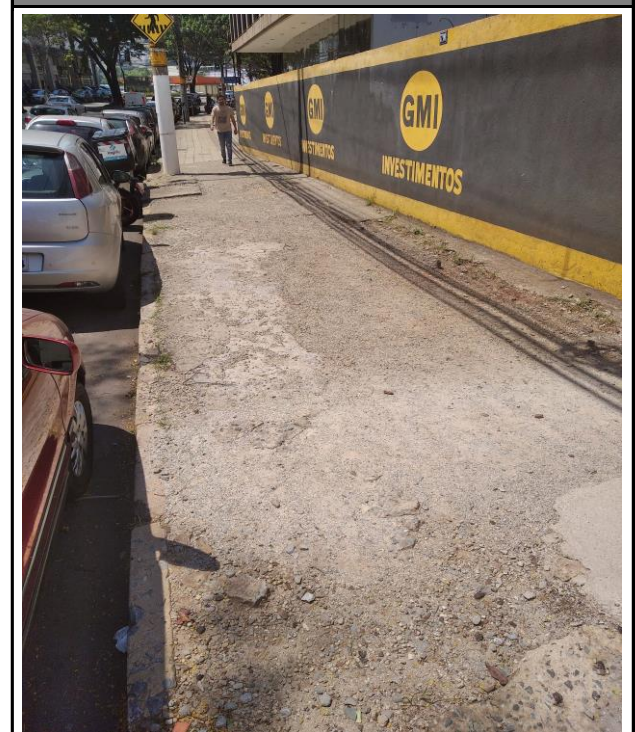
Foto Geral

ID	Itens Avaliados	Respostas	Nota
P_1	O Mobiliário urbano está dentro da faixa de serviço de 70 cm ?	Sim	-
P_2	Qual a largura livre do Passeio ?	Acima de 1.50 m	10
P_3	Tipo de revestimento da calçada ?	Terra	-10
P_4	Existencia de Buracos ?	Poucos	5
P_5	Condições Gerais do Piso e meio-fio da calçada ?	Péssimo	0
P_6	Presença de desniveis ?	Nenhum	10
P_7	Tem rebaixamento de calçada para Pedestre ?	Não	10
P_8	Possui piso tátil ao longo da Calçada ?	Não	-
P_9	A calçada Possui Rebaixamento de Veiculos correto ?	N.A	0
P_10	Existencia de altura livre menor que 2,10 m ?	Não	-
P_11	O Passeio está no padrao da SMPU ?	Não	0
P_12	A testada possui prática de estacionamento sobre o passeio ?	Não	10
P_13	Existe algum dispositivo de Drenagem sobre a calçada ?	Não	0
P_14	Existe PED em frente a testada ?	Não	-
P_15	Existe FTP em frente a testada ?	Não	-
P_16	Classificação geral da calçada pelo pesquisador.	Ruim	0
