Diagnóstico da Calçada	Qualidade do Serviço	
Endereço: Av. Ivaí, 209	62	C
Data do Registro: 12/11/2019 13:14:21		
Num. Lote CTM: 130079000405

Lote 1 - Rota: Noroeste

FRATAR
ENGENHARIA CONSULTIVA

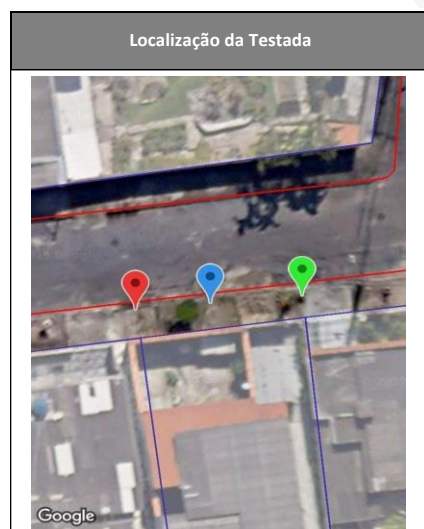
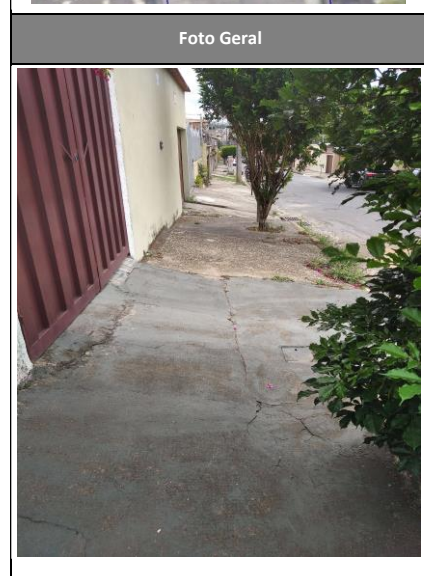
ID	Itens Avaliados	Respostas	Nota
P_1	O Mobiliário urbano está dentro da faixa de serviço de 70 cm ?	Sim	-
P_2	Qual a largura livre do Passeio ?	Acima de 1.50 m	10
P_3	Tipo de revestimento da calçada ?	Concreto	10
P_4	Existência de Buracos ?	Poucos	5
P_5	Condições Gerais do Piso e meio-fio da calçada ?	Regular	5
P_6	Presença de desníveis ?	Leve	7
P_7	Tem rebaixamento de calçada para Pedestre ?	Não	10
P_8	Possui piso tátil ao longo da Calçada ?	Não	-
P_9	A calçada Possui Rebaixamento de Veículos correto ?	Não	0
P_10	Existência de altura livre menor que 2,10 m ?	Não	-
P_11	O Passeio está no padrão da SMPU ?	Não	0
P_12	A testada possui prática de estacionamento sobre o passeio ?	Não	10
P_13	Existe algum dispositivo de Drenagem sobre a calçada ?	Não	0
P_14	Existe PED em frente a testada ?	Não	-
P_15	Existe FTP em frente a testada ?	Não	-
P_16	Classificação geral da calçada pelo pesquisador.	Regular	5
