Lote 4 - Rota: Raja Gabágia

FRATAR
ENGENHARIA CONSULTIVA

Diagnóstico da Calçada	Qualidade do Serviço	
Endereço: Av. Raja Gabaglia, 1000	45	D
Data do Registro: 07/11/2019 09:30:48		
Num. Lote CTM: 90337502495

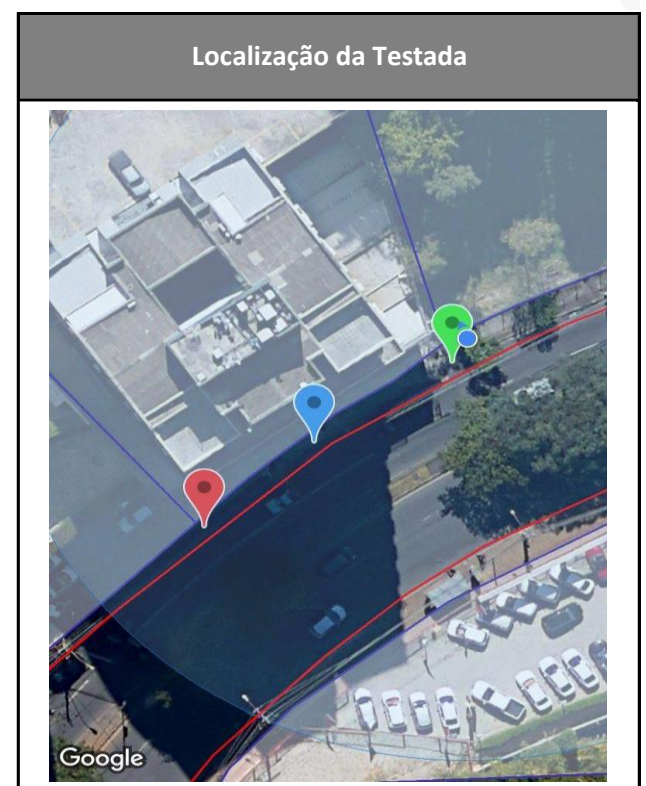
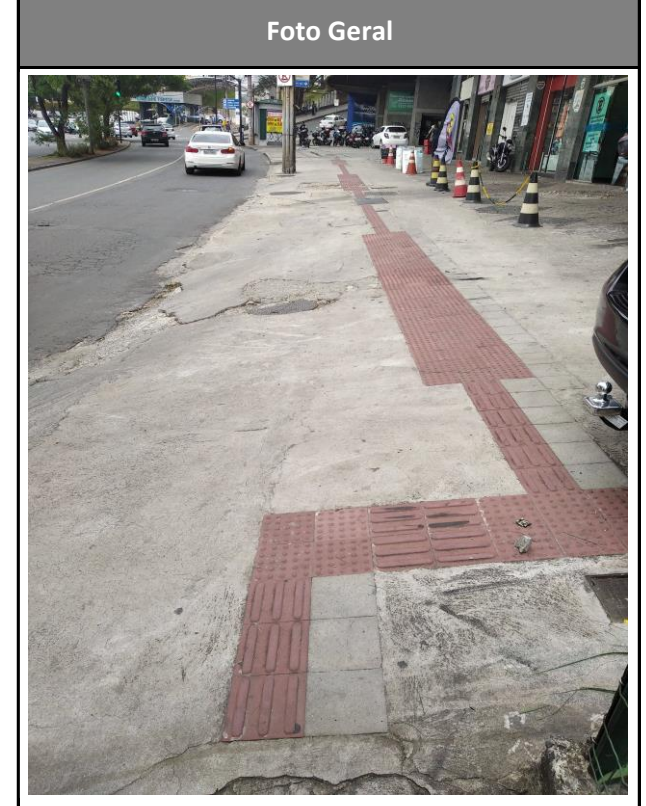
ID	Itens Avaliados	Respostas	Nota
P_1	O Mobiliário urbano está dentro da faixa de serviço de 70 cm ?	Sim	-
P_2	Qual a largura livre do Passeio ?	Acima de 1.50 m	10
P_3	Tipo de revestimento da calçada ?	Concreto	10
P_4	Existencia de Buracos ?	Poucos	5
P_5	Condições Gerais do Piso e meio-fio da calçada ?	Péssimo	0
P_6	Presença de desniveis ?	Nenhum	10
P_7	Tem rebaixamento de calçada para Pedestre ?	Não	10
P_8	Possui piso tátil ao longo da Calçada ?	Sim	-
P_9	A calçada Possui Rebaixamento de Veiculos correto ?	Não	0
P_10	Existencia de altura livre menor que 2,10 m ?	Não	-
P_11	O Passeio está no padrao da SMPU ?	Não	0
P_12	A testada possui prática de estacionamento sobre o passeio ?	Sim	0
P_13	Existe algum dispositivo de Drenagem sobre a calçada ?	Não	0
P_14	Existe PED em frente a testada ?	Não	-
P_15	Existe FTP em frente a testada ?	Não	-
P_16	Classificação geral da calçada pelo pesquisador.	Ruim	0

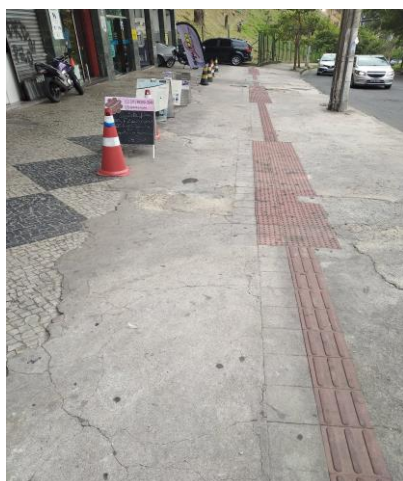
Fotos Complementares - Detalhes do Passeio

ID	Itens Avaliados	Respostas	Nota
P_7_1	Qual tipo do Rebaixo ?	0	0
P_7_1_1	Se for do Tipo 1, Passeio possui largura livre de 1,2 m ?	0	0
P_7_1_2	Se for do Tipo 1, O rebaixo tem abas conforme a norma ?	0	0
P_7_2	A rampa do rebaixo tem Inclinação da norma (8,33%) ?	0	0
P_7_3	O rebaixo possui piso tátil ?	0	-1
P_7_3_1	O piso tátil de alerta e direcional do rebaixo está conforme a norma ?	0	0
P_8_1	O piso tátil está no eixo da faixa livre ?	Não	0
P_8_2	Se tem uma leve mudança de direção está conforme a norma ?	Não	0
P_8_3	Se tem mudança de direção de 90º ou maior está conforme a norma ?	0	0
P_8_4	Se tem mudança de direção de três faixas direcionais está conforme a norma ?	0	0
P_8_5	Se tem mudança de direção de quatro faixas direcionais está conforme a norma?	0	0
P_8_6	Tem piso tátil em pontos de ônibus conforme a norma?	N.A	0
P_8_7	O piso tátil tem conexão com os lotes vizinhos?	Sim	0
P_8_8	O piso tátil está em boas condições aparentes?	Não	0

P_8_9	O piso tátil apresenta desenho com bom senso?	Sim	0
P_13_1	Dispositivo de Drenagem está devidamente instalado e bem conservado?	0	0
P_13_2	Dispositivo de Drenagem oferece risco para caminhamento seguro de pedestre?	0	0
