Lote 4 - Rota: Raja Gabágia

FRATAR
ENGENHARIA CONSULTIVA

Diagnóstico da Calçada	Qualidade do Serviço	
Endereço: Av. Álvares Cabral, 1830	70	C
Data do Registro: 20/11/2019 16:34:22		
Num. Lote CTM: 10047600035

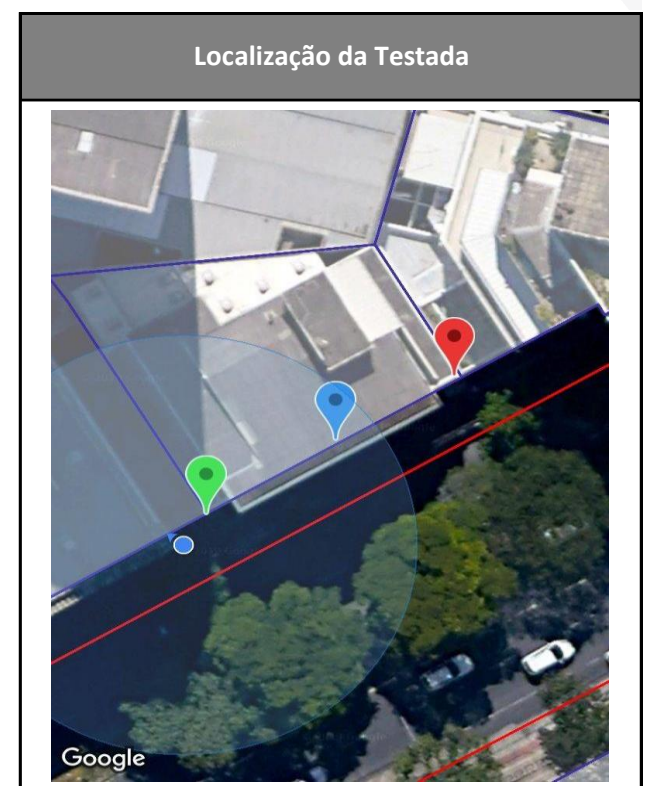
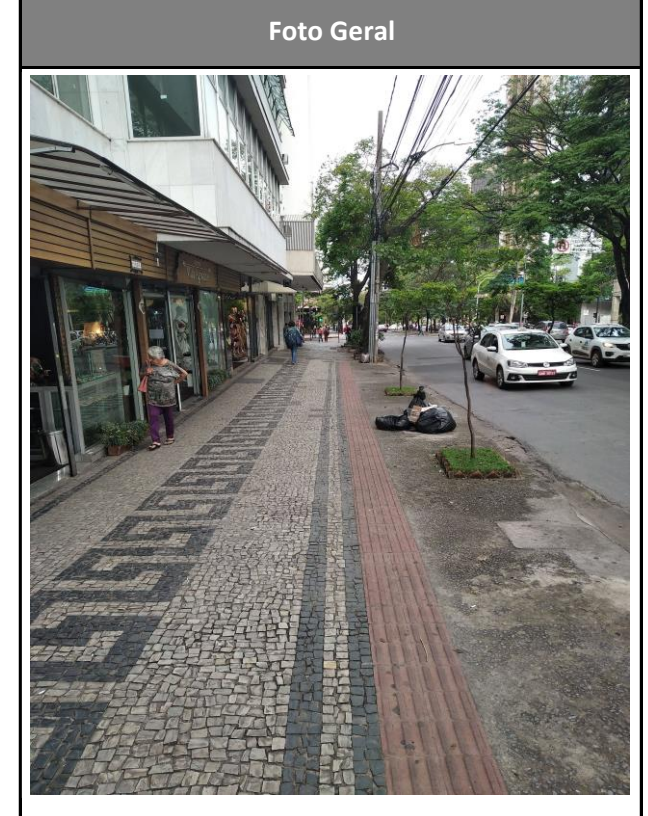
ID	Itens Avaliados	Respostas	Nota
P_1	O Mobiliário urbano está dentro da faixa de serviço de 70 cm ?	Sim	-
P_2	Qual a largura livre do Passeio ?	Acima de 1.50 m	10
P_3	Tipo de revestimento da calçada ?	Pedra Portuguesa	8
P_4	Existencia de Buracos ?	Poucos	5
P_5	Condições Gerais do Piso e meio-fio da calçada ?	Ótimo(a)	10
P_6	Presença de desniveis ?	Leve	7
P_7	Tem rebaixamento de calçada para Pedestre ?	Não	10
P_8	Possui piso tátil ao longo da Calçada ?	Sim	-
P_9	A calçada Possui Rebaixamento de Veiculos correto ?	Não	0
P_10	Existencia de altura livre menor que 2,10 m ?	Não	-
P_11	O Passeio está no padrao da SMPU ?	Não	0
P_12	A testada possui prática de estacionamento sobre o passeio ?	Não	10
P_13	Existe algum dispositivo de Drenagem sobre a calçada ?	Não	0
P_14	Existe PED em frente a testada ?	Não	-
P_15	Existe FTP em frente a testada ?	Não	-
P_16	Classificação geral da calçada pelo pesquisador.	Ótimo(a)	10
