Diagnóstico da Calçada	Qualidade do Serviço	
Endereço: Av. Ivaí, 156	44	D
Data do Registro: 12/11/2019 12:49:44		
Num. Lote CTM: 130069000070

Lote 1 - Rota: Noroeste

FRATAR
ENGENHARIA CONSULTIVA

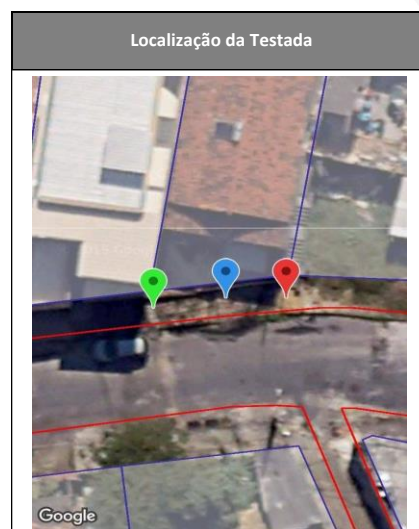
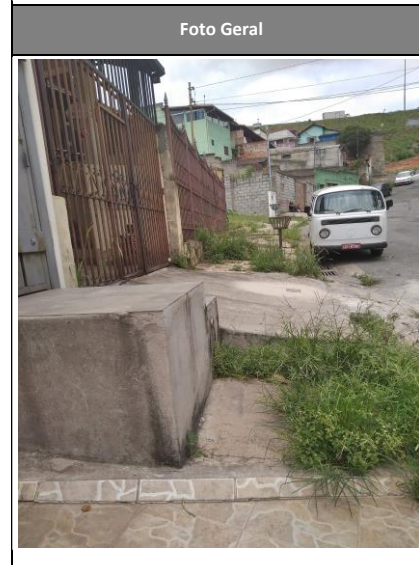
ID	Itens Avaliados	Respostas	Nota
P_1	O Mobiliário urbano está dentro da faixa de serviço de 70 cm ?	Não	-
P_2	Qual a largura livre do Passeio ?	Entre 0.80 m e 1.20 m	4
P_3	Tipo de revestimento da calçada ?	Concreto	10
P_4	Existência de Buracos ?	Nenhum	10
P_5	Condições Gerais do Piso e meio-fio da calçada ?	Péssimo	0
P_6	Presença de desníveis ?	Severo	0
P_7	Tem rebaixamento de calçada para Pedestre ?	Não	10
P_8	Possui piso tátil ao longo da Calçada ?	Não	-
P_9	A calçada Possui Rebaixamento de Veículos correto ?	Não	0
P_10	Existência de altura livre menor que 2,10 m ?	Não	-
P_11	O Passeio está no padrão da SMPU ?	Não	0
P_12	A testada possui prática de estacionamento sobre o passeio ?	Não	10
P_13	Existe algum dispositivo de Drenagem sobre a calçada ?	Não	0
P_14	Existe PED em frente a testada ?	Não	-
P_15	Existe FTP em frente a testada ?	Não	-
P_16	Classificação geral da calçada pelo pesquisador.	Ruim	0
