Lote 3 - Rota: Augusto de Lima

Diagnóstico da Calçada	Qualidade do Serviço	
Endereço: Av. Augusto de Lima, 1624	45	D
Data do Registro: 07/11/2019 10:00:42		
Num. Lote CTM: 10366300005

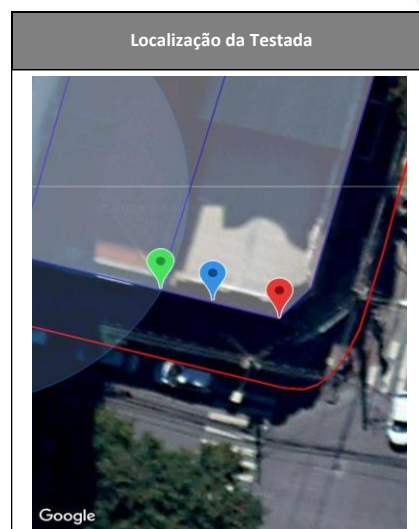
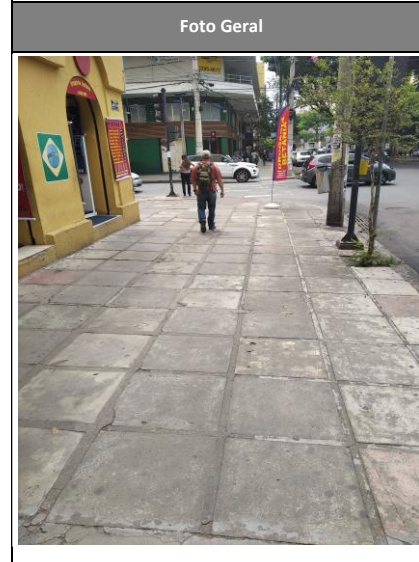
ID	Itens Avaliados	Respostas	Nota
P_1	O Mobiliário urbano está dentro da faixa de serviço de 70 cm ?	Sim	-
P_2	Qual a largura livre do Passeio ?	Acima de 1.50 m	10
P_3	Tipo de revestimento da calçada ?	Outro	0
P_4	Existência de Buracos ?	Poucos	5
P_5	Condições Gerais do Piso e meio-fio da calçada ?	Regular	5
P_6	Presença de desníveis ?	Médio	3
P_7	Tem rebaixamento de calçada para Pedestre ?	Sim	7
P_8	Possui piso tátil ao longo da Calçada ?	Não	-
P_9	A calçada Possui Rebaixamento de Veículos correto ?	N.A	0
P_10	Existência de altura livre menor que 2,10 m ?	Não	-
P_11	O Passeio está no padrão da SMPU ?	Não	0
P_12	A testada possui prática de estacionamento sobre o passeio ?	Não	10
P_13	Existe algum dispositivo de Drenagem sobre a calçada ?	Sim	0
P_14	Existe PED em frente a testada ?	Não	-
P_15	Existe FTP em frente a testada ?	Sim	-
P_16	Classificação geral da calçada pelo pesquisador.	Ótimo(a)	10

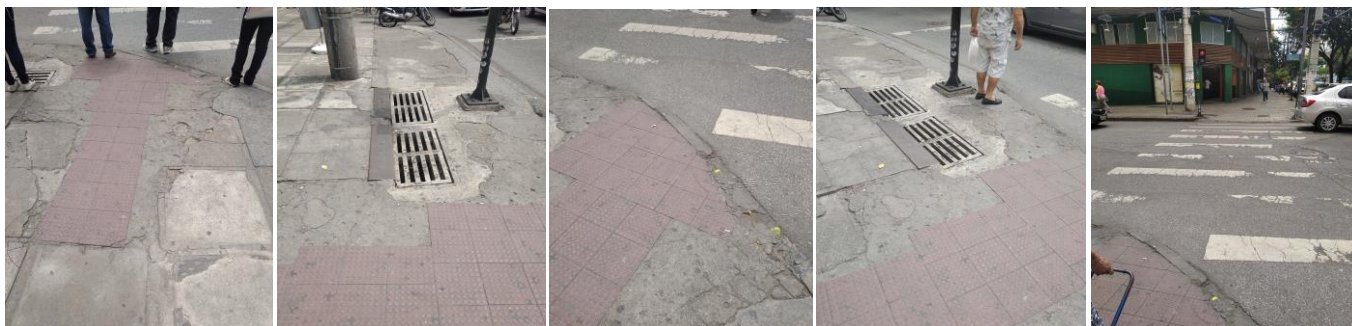
Fotos Complementares - Detalhes do Passeio

ID	Itens Avaliados	Respostas	Nota
P_7_1	Qual tipo do Rebaixo ?	Rebaixo Tipo 1 (trapézio)	0
P_7_1_1	Se for do Tipo 1, Passeio possui largura livre de 1,2 m ?	Sim	0
P_7_1_2	Se for do Tipo 1, O rebaixo tem abas conforme a norma ?	Não	-1
P_7_2	A rampa do rebaixo tem Inclinação da norma (8,33%) ?	Sim	0
P_7_3	O rebaixo possui piso tátil ?	Tem só piso direcional	-1
P_7_3_1	O piso tátil de alerta e direcional do rebaixo está conforme a norma ?	Não	0
P_8_1	O piso tátil está no eixo da faixa livre ?	0	0
P_8_2	Se tem uma leve mudança de direção está conforme a norma ?	0	0
P_8_3	Se tem mudança de direção de 90º ou maior está conforme a norma ?	0	0
P_8_4	Se tem mudança de direção de três faixas direcionais está conforme a norma ?	0	0
P_8_5	Se tem mudança de direção de quatro faixas direcionais está conforme a norma?	0	0
P_8_6	Tem piso tátil em pontos de ônibus conforme a norma?	0	0
P_8_7	O piso tátil tem conexão com os lotes vizinhos?	0	0

P_8_8	O piso tátil está em boas condições aparentes?	0	0
P_8_9	O piso tátil apresenta desenho com bom senso?	0	0
P_13_1	Dispositivo de Drenagem está devidamente instalado e bem conservado?	Sim	0
P_13_2	Dispositivo de Drenagem oferece risco para caminamento seguro de pedestre?	Sim	-5
