Diagnóstico da Calçada	Qualidade do Serviço	
Endereço: Rua Padre Pedro Pinto, 6661	55	C
Data do Registro: 13/11/2019 10:34:27		
Num. Lote CTM: 210654700315

Lote 1 - Rota: Padre Pedro Pinto

FRATAR
ENGENHARIA CONSULTIVA

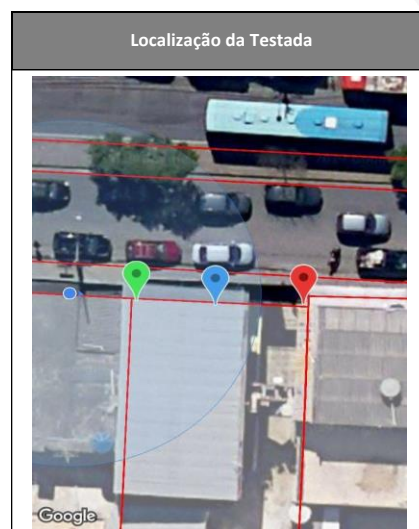
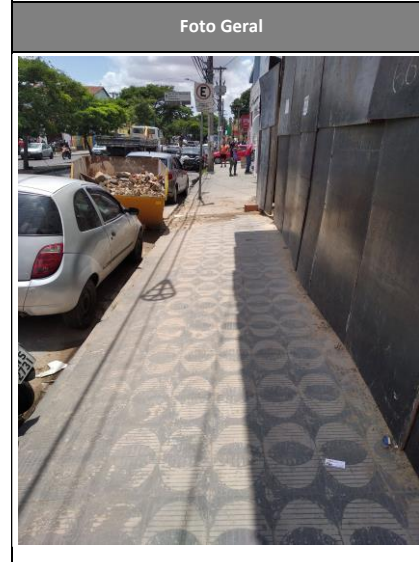
ID	Itens Avaliados	Respostas	Nota
P_1	O Mobiliário urbano está dentro da faixa de serviço de 70 cm ?	Sim	-
P_2	Qual a largura livre do Passeio ?	Acima de 1.50 m	10
P_3	Tipo de revestimento da calçada ?	Ladrilho Hidráulico	10
P_4	Existência de Buracos ?	Poucos	5
P_5	Condições Gerais do Piso e meio-fio da calçada ?	Péssimo	0
P_6	Presença de desníveis ?	Nenhum	10
P_7	Tem rebaixamento de calçada para Pedestre ?	Não	10
P_8	Possui piso tátil ao longo da Calçada ?	Não	-
P_9	A calçada Possui Rebaixamento de Veículos correto ?	Não	0
P_10	Existência de altura livre menor que 2,10 m ?	Não	-
P_11	O Passeio está no padrão da SMPU ?	Não	0
P_12	A testada possui prática de estacionamento sobre o passeio ?	Não	10
P_13	Existe algum dispositivo de Drenagem sobre a calçada ?	Não	0
P_14	Existe PED em frente a testada ?	Não	-
P_15	Existe FTP em frente a testada ?	Não	-
P_16	Classificação geral da calçada pelo pesquisador.	Ruim	0
