Lote 4 - Rota: Contorno

Diagnóstico da Calçada	Qualidade do Serviço	
Endereço: Av.Contorno, 1480 Data do Registro: 01/11/2019 15:17:24 Num. Lote CTM: 10504800310	78	B

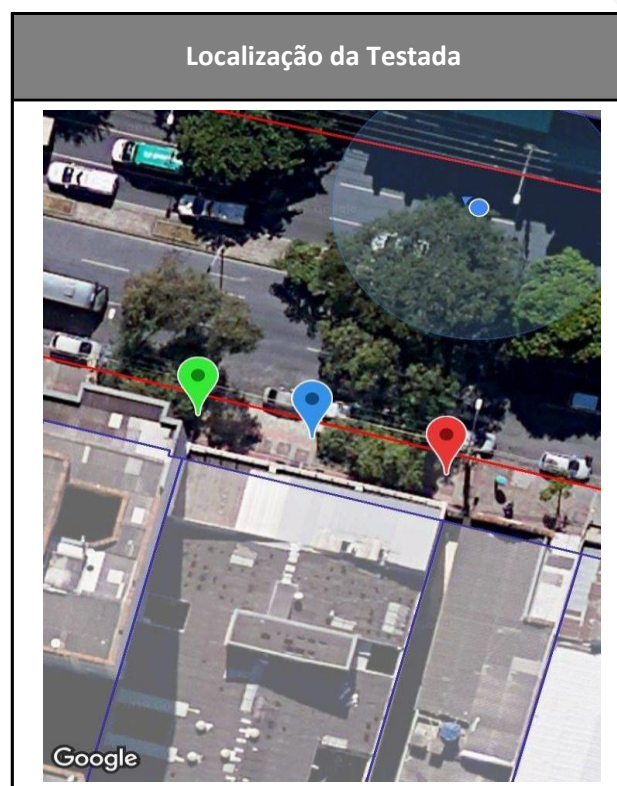
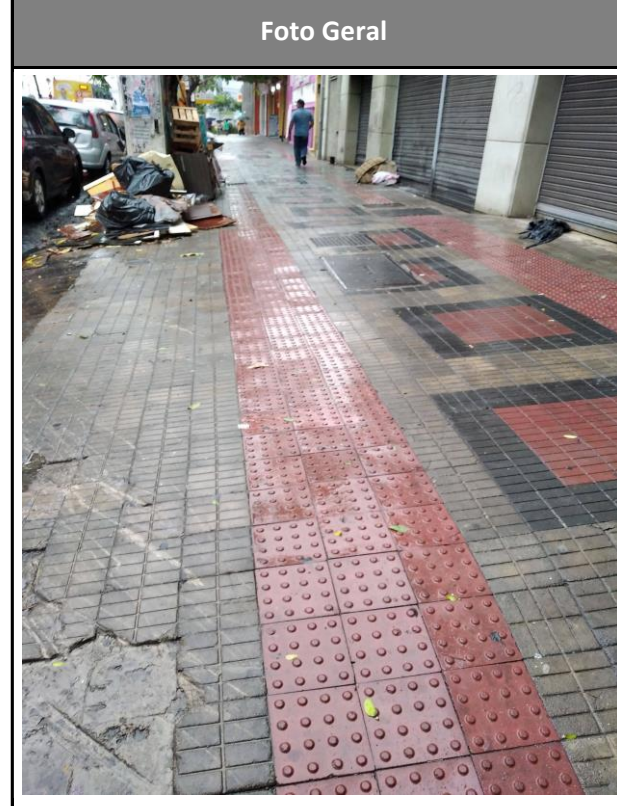
ID	Itens Avaliados	Respostas	Nota
P_1	O Mobiliário urbano está dentro da faixa de serviço de 70 cm ?	Sim	-
P_2	Qual a largura livre do Passeio ?	Acima de 1.50 m	10
P_3	Tipo de revestimento da calçada ?	Ladrilho Hidráulico	10
P_4	Existencia de Buracos ?	Poucos	5
P_5	Condições Gerais do Piso e meio-fio da calçada ?	Ótimo(a)	10
P_6	Presença de desniveis ?	Médio	3
P_7	Tem rebaixamento de calçada para Pedestre ?	Não	10
P_8	Possui piso tátil ao longo da Calçada ?	Sim	-
P_9	A calçada Possui Rebaixamento de Veiculos correto ?	Sim	10
P_10	Existencia de altura livre menor que 2,10 m ?	Não	-
P_11	O Passeio está no padrao da SMPU ?	Não	0
P_12	A testada possui prática de estacionamento sobre o passeio ?	Não	10
P_13	Existe algum dispositivo de Drenagem sobre a calçada ?	Não	0
P_14	Existe PED em frente a testada ?	Não	-
P_15	Existe FTP em frente a testada ?	Não	-
P_16	Classificação geral da calçada pelo pesquisador.	Ótimo(a)	10
