Lote 1 - Rota: Noroeste

FRATAR
ENGENHARIA CONSULTIVA

Diagnóstico da Calçada	Qualidade do Serviço	
Endereço: Av. Brigadeiro Eduardo Gomes, 491	65	C
Data do Registro: 26/11/2019 14:27:26		
Num. Lote CTM: 130090800280

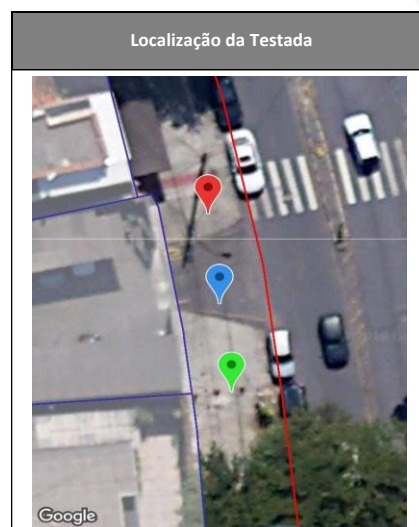
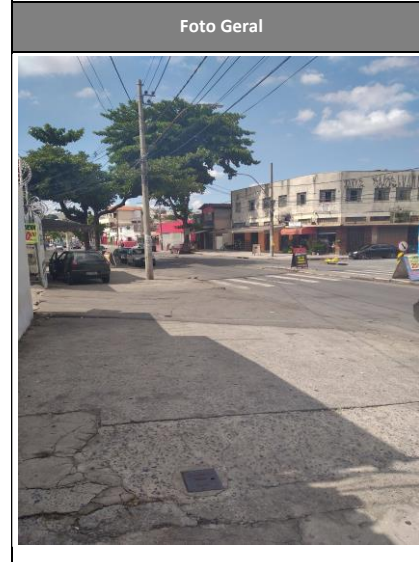
ID	Itens Avaliados	Respostas	Nota
P_1	O Mobiliário urbano está dentro da faixa de serviço de 70 cm ?	Sim	-
P_2	Qual a largura livre do Passeio ?	Acima de 1.50 m	10
P_3	Tipo de revestimento da calçada ?	Concreto	10
P_4	Existência de Buracos ?	Poucos	5
P_5	Condições Gerais do Piso e meio-fio da calçada ?	Regular	5
P_6	Presença de desníveis ?	Nenhum	10
P_7	Tem rebaixamento de calçada para Pedestre ?	Não	10
P_8	Possui piso tátil ao longo da Calçada ?	Não	-
P_9	A calçada Possui Rebaixamento de Veículos correto ?	Não	0
P_10	Existência de altura livre menor que 2,10 m ?	Não	-
P_11	O Passeio está no padrão da SMPU ?	Não	0
P_12	A testada possui prática de estacionamento sobre o passeio ?	Não	10
P_13	Existe algum dispositivo de Drenagem sobre a calçada ?	Não	0
P_14	Existe PED em frente a testada ?	Não	-
P_15	Existe FTP em frente a testada ?	Não	-
P_16	Classificação geral da calçada pelo pesquisador.	Regular	5
