Diagnóstico da Calçada	Qualidade do Serviço	
Endereço: Rua São Paulo, 1665	57	C
Data do Registro: 08/11/2019 09:22:05		
Num. Lote CTM: 10222600140

Diagnóstico da Calçada	Qualidade do Serviço		Complemento do Diagnóstico
Endereço: Rua São Paulo, 1665 Data do Registro: 08/11/2019 09:22:05 Num. Lote CTM: 10222600140	57	C

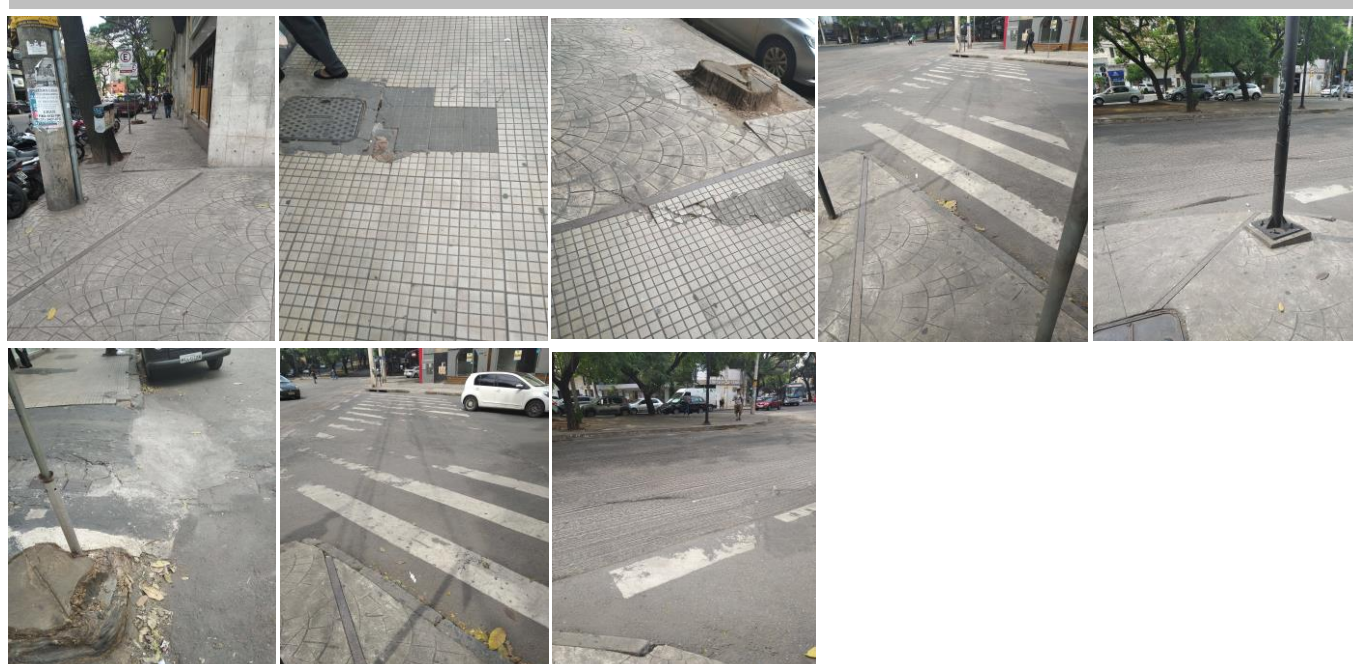
Fotos Complementares - Detalhes do Passeio

ID	Itens Avaliados	Respostas	Nota
P_1	O Mobiliário urbano está dentro da faixa de serviço de 70 cm ?	Sim	-
P_2	Qual a largura livre do Passeio ?	Acima de 1.50 m	10
P_3	Tipo de revestimento da calçada ?	Ladrilho Hidráulico	10
P_4	Existência de Buracos ?	Poucos	5
P_5	Condições Gerais do Piso e meio-fio da calçada ?	Ótimo(a)	10
P_6	Presença de desníveis ?	Leve	7
P_7	Tem rebaixamento de calçada para Pedestre ?	Não, mas deveria ter.	0
P_8	Possui piso tátil ao longo da Calçada ?	Não	-
P_9	A calçada Possui Rebaixamento de Veículos correto ?	Não	0
P_10	Existência de altura livre menor que 2,10 m ?	Não	-
P_11	O Passeio está no padrão da SMPU ?	Não	0
P_12	A testada possui prática de estacionamento sobre o passeio ?	Não	10
P_13	Existe algum dispositivo de Drenagem sobre a calçada ?	Não	0
P_14	Existe PED em frente a testada ?	Não	-
P_15	Existe FTP em frente a testada ?	Sim	-
P_16	Classificação geral da calçada pelo pesquisador.	Regular	5
