Lote 4 - Rota: Contorno

FRATAR
ENGENHARIA CONSULTIVA

Diagnóstico da Calçada	Qualidade do Serviço	
Endereço: Av.Contorno, 5656 Data do Registro: 05/11/2019 10:36:07 Num. Lote CTM: 10023300055	74	B

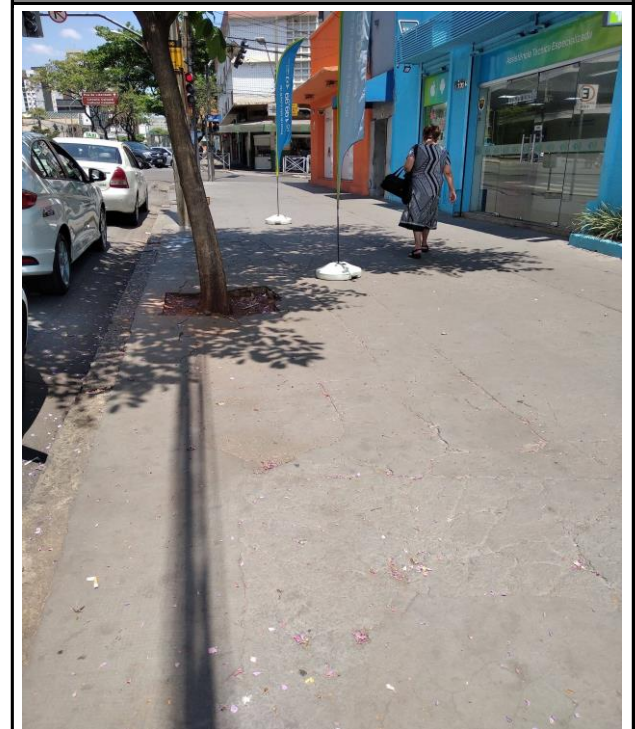
Foto Geral

ID	Itens Avaliados	Respostas	Nota
P_1	O Mobiliário urbano está dentro da faixa de serviço de 70 cm ?	Sim	-
P_2	Qual a largura livre do Passeio ?	Acima de 1.50 m	10
P_3	Tipo de revestimento da calçada ?	Concreto	10
P_4	Existencia de Buracos ?	Poucos	5
P_5	Condições Gerais do Piso e meio-fio da calçada ?	Ótimo(a)	10
P_6	Presença de desniveis ?	Nenhum	10
P_7	Tem rebaixamento de calçada para Pedestre ?	Sim	9
P_8	Possui piso tátil ao longo da Calçada ?	Não	-
P_9	A calçada Possui Rebaixamento de Veiculos correto ?	N.A	0
P_10	Existencia de altura livre menor que 2,10 m ?	Não	-
P_11	O Passeio está no padrao da SMPU ?	Não	0
P_12	A testada possui prática de estacionamento sobre o passeio ?	Não	10
P_13	Existe algum dispositivo de Drenagem sobre a calçada ?	Não	0
P_14	Existe PED em frente a testada ?	Não	-
P_15	Existe FTP em frente a testada ?	Sim	-
P_16	Classificação geral da calçada pelo pesquisador.	Ótimo(a)	10
