Lote 1 - Rota: Padre Pedro Pinto

Diagnóstico da Calçada	Qualidade do Serviço	
Endereço: Rua Padre Pedro Pinto, s/nº	57	C
Data do Registro: 22/11/2019 10:35:03		
Num. Lote CTM: 190102400070

FRATAR
ENGENHARIA CONSULTIVA

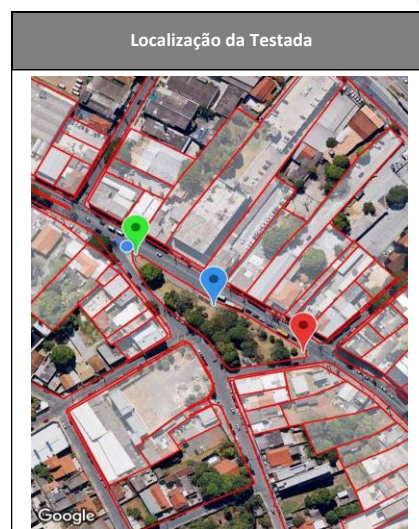
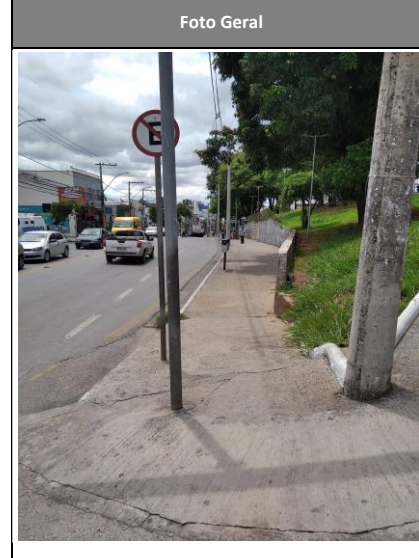
ID	Itens Avaliados	Respostas	Nota
P_1	O Mobiliário urbano está dentro da faixa de serviço de 70 cm ?	Não	-
P_2	Qual a largura livre do Passeio ?	Entre 0.80 m e 1.20 m	4
P_3	Tipo de revestimento da calçada ?	Concreto	10
P_4	Existência de Buracos ?	Poucos	5
P_5	Condições Gerais do Piso e meio-fio da calçada ?	Ótimo(a)	10
P_6	Presença de desníveis ?	Severo	0
P_7	Tem rebaixamento de calçada para Pedestre ?	Sim	8
P_8	Possui piso tátil ao longo da Calçada ?	Não	-
P_9	A calçada Possui Rebaixamento de Veículos correto ?	N.A	0
P_10	Existência de altura livre menor que 2,10 m ?	Não	-
P_11	O Passeio está no padrão da SMPU ?	Não	0
P_12	A testada possui prática de estacionamento sobre o passeio ?	Não	10
P_13	Existe algum dispositivo de Drenagem sobre a calçada ?	Não	0
P_14	Existe PED em frente a testada ?	Sim	-
P_15	Existe FTP em frente a testada ?	Sim	-
P_16	Classificação geral da calçada pelo pesquisador.	Ótimo(a)	10

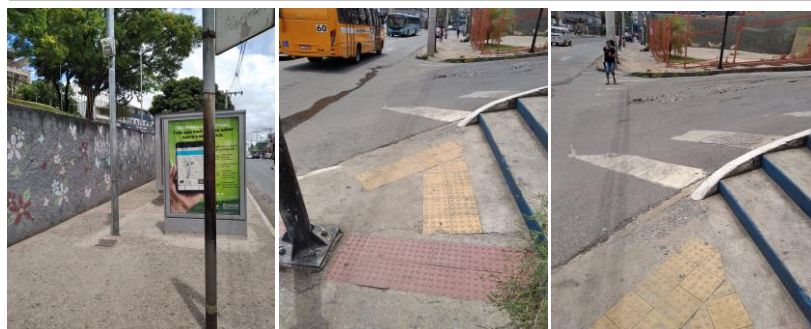
Fotos Complementares - Detalhes do Passeio

ID	Itens Avaliados	Respostas	Nota
P_7_1	Qual tipo do Rebaixo ?	Rebaixo tipo 2 (com largura da calçada)	0
P_7_1_1	Se for do Tipo 1, Passeio possui largura livre de 1,2 m ?	0	0
P_7_1_2	Se for do Tipo 1, O rebaixo tem abas conforme a norma ?	0	-1
P_7_2	A rampa do rebaixo tem Inclinação da norma (8,33%) ?	Sim	0
P_7_3	O rebaixo possui piso tátil ?	Tem só piso de alerta	-1
P_7_3_1	O piso tátil de alerta e direcional do rebaixo está conforme a norma ?	Não	0
P_8_1	O piso tátil está no eixo da faixa livre ?	0	0
P_8_2	Se tem uma leve mudança de direção está conforme a norma ?	0	0
P_8_3	Se tem mudança de direção de 90º ou maior está conforme a norma ?	0	0
P_8_4	Se tem mudança de direção de três faixas direcionais está conforme a norma ?	0	0
P_8_5	Se tem mudança de direção de quatro faixas direcionais está conforme a norma?	0	0
P_8_6	Tem piso tátil em pontos de ônibus conforme a norma?	0	0
P_8_7	O piso tátil tem conexão com os lotes vizinhos?	0	0

P_8_8	O piso tátil está em boas condições aparentes?	0	0
P_8_9	O piso tátil apresenta desenho com bom senso?	0	0
P_13_1	Dispositivo de Drenagem está devidamente instalado e bem conservado?	0	0
P_13_2	Dispositivo de Drenagem oferece risco para caminamento seguro de pedestre?	0	0
