Lote 1 - Rota: Padre Pedro Pinto

Diagnóstico da Calçada	Qualidade do Serviço	
Endereço: Rua Padre Pedro Pinto, 4906	70	C
Data do Registro: 21/11/2019 09:41:26		
Num. Lote CTM: 190152900045

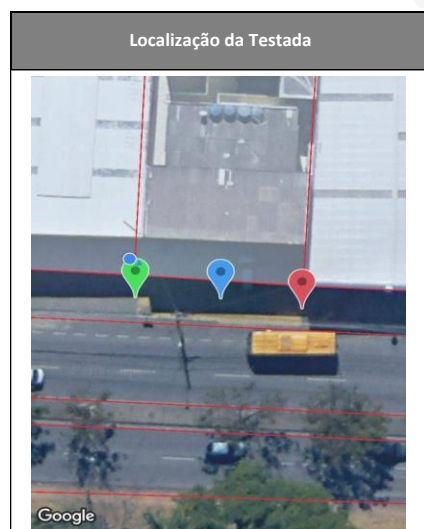
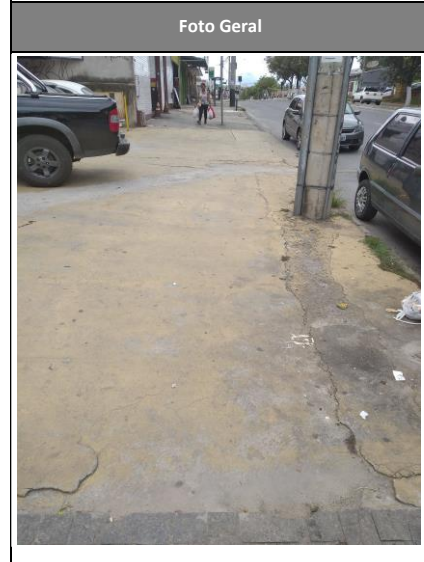
ID	Itens Avaliados	Respostas	Nota
P_1	O Mobiliário urbano está dentro da faixa de serviço de 70 cm ?	Sim	-
P_2	Qual a largura livre do Passeio ?	Acima de 1.50 m	10
P_3	Tipo de revestimento da calçada ?	Concreto	10
P_4	Existência de Buracos ?	Nenhum	10
P_5	Condições Gerais do Piso e meio-fio da calçada ?	Regular	5
P_6	Presença de desníveis ?	Nenhum	10
P_7	Tem rebaixamento de calçada para Pedestre ?	Não	10
P_8	Possui piso tátil ao longo da Calçada ?	Não	-
P_9	A calçada Possui Rebaixamento de Veículos correto ?	Não	0
P_10	Existência de altura livre menor que 2,10 m ?	Não	-
P_11	O Passeio está no padrão da SMPU ?	Não	0
P_12	A testada possui prática de estacionamento sobre o passeio ?	Não	10
P_13	Existe algum dispositivo de Drenagem sobre a calçada ?	Não	0
P_14	Existe PED em frente a testada ?	Não	-
P_15	Existe FTP em frente a testada ?	Não	-
P_16	Classificação geral da calçada pelo pesquisador.	Regular	5
