Diagnóstico da Calçada	Qualidade do Serviço	
Endereço: Rua Curitiba, 786	78	B
Data do Registro: 12/11/2019 13:17:33		
#N/D

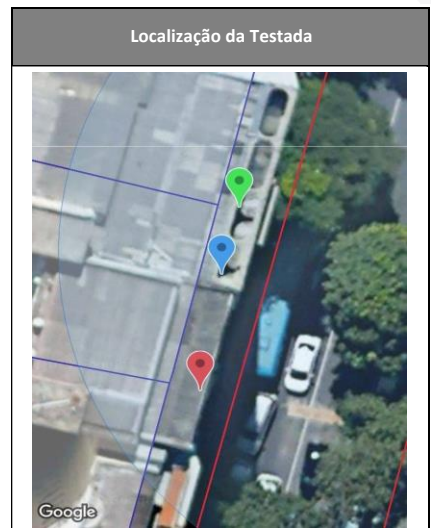
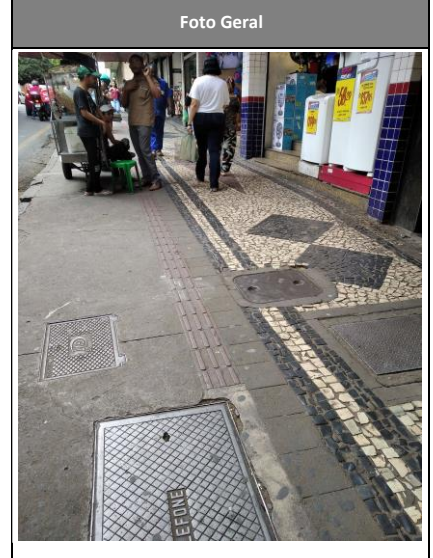
ID	Itens Avaliados	Respostas	Nota
P_1	O Mobiliário urbano está dentro da faixa de serviço de 70 cm ?	Sim	-
P_2	Qual a largura livre do Passeio ?	Acima de 1.50 m	10
P_3	Tipo de revestimento da calçada ?	Pedra Portuguesa	8
P_4	Existência de Buracos ?	Nenhum	10
P_5	Condições Gerais do Piso e meio-fio da calçada ?	Ótimo(a)	10
P_6	Presença de desníveis ?	Nenhum	10
P_7	Tem rebaixamento de calçada para Pedestre ?	Não	10
P_8	Possui piso tátil ao longo da Calçada ?	Sim	-
P_9	A calçada Possui Rebaixamento de Veículos correto ?	N.A	0
P_10	Existência de altura livre menor que 2,10 m ?	Não	-
P_11	O Passeio está no padrão da SMPU ?	Não	0
P_12	A testada possui prática de estacionamento sobre o passeio ?	Não	10
P_13	Existe algum dispositivo de Drenagem sobre a calçada ?	Não	0
P_14	Existe PED em frente a testada ?	Sim	-
P_15	Existe FTP em frente a testada ?	Não	-
P_16	Classificação geral da calçada pelo pesquisador.	Ótimo(a)	10
