Lote 1 - Rota: Padre Pedro Pinto

Diagnóstico da Calçada	Qualidade do Serviço	
Endereço: Rua Padre Pedro Pinto, 5790	70	C
Data do Registro: 13/11/2019 13:00:45		
Num. Lote CTM: 190527000325

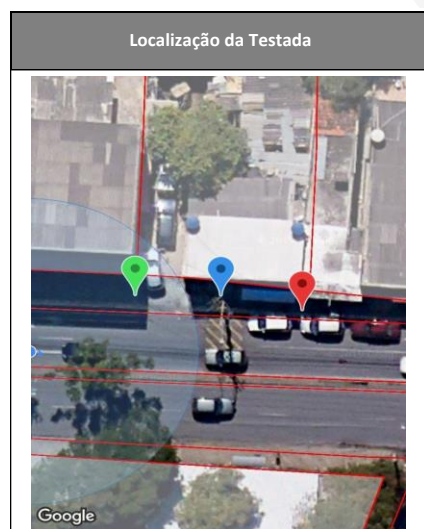
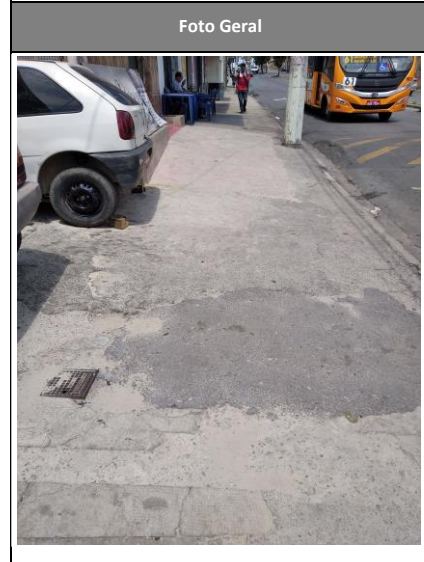
ID	Itens Avaliados	Respostas	Nota
P_1	O Mobiliário urbano está dentro da faixa de serviço de 70 cm ?	Sim	-
P_2	Qual a largura livre do Passeio ?	Acima de 1.50 m	10
P_3	Tipo de revestimento da calçada ?	Concreto	10
P_4	Existência de Buracos ?	Nenhum	10
P_5	Condições Gerais do Piso e meio-fio da calçada ?	Regular	5
P_6	Presença de desníveis ?	Severo	0
P_7	Tem rebaixamento de calçada para Pedestre ?	Não	10
P_8	Possui piso tátil ao longo da Calçada ?	Não	-
P_9	A calçada Possui Rebaixamento de Veículos correto ?	Sim	10
P_10	Existência de altura livre menor que 2,10 m ?	Não	-
P_11	O Passeio está no padrão da SMPU ?	Não	0
P_12	A testada possui prática de estacionamento sobre o passeio ?	Não	10
P_13	Existe algum dispositivo de Drenagem sobre a calçada ?	Não	0
P_14	Existe PED em frente a testada ?	Não	-
P_15	Existe FTP em frente a testada ?	Não	-
P_16	Classificação geral da calçada pelo pesquisador.	Regular	5
