Lote 3 - Rota: Augusto de Lima

Diagnóstico da Calçada	Qualidade do Serviço	
Endereço: Av. Augusto de Lima, s/nº	88	B
Data do Registro: 07/11/2019 08:57:43		
Num. Lote CTM: 10370800020

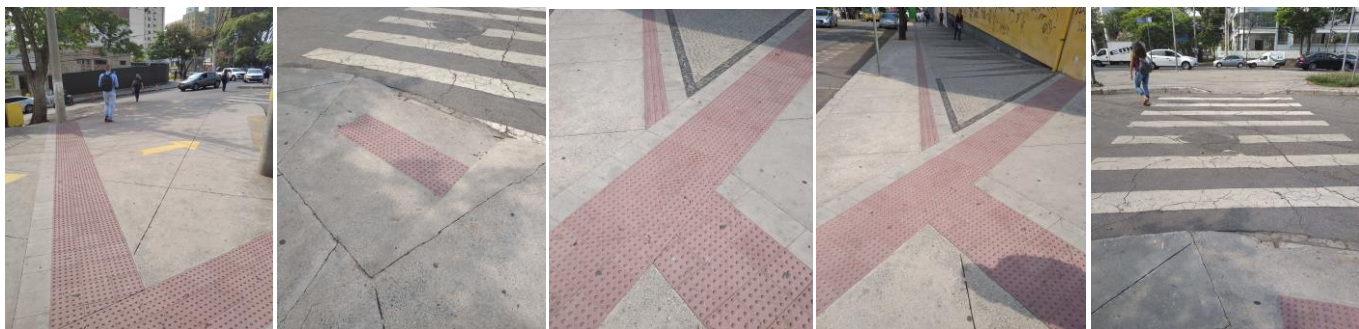
Fotos Complementares - Detalhes do Passeio

ID	Itens Avaliados	Respostas	Nota
P_1	O Mobiliário urbano está dentro da faixa de serviço de 70 cm ?	Sim	-
P_2	Qual a largura livre do Passeio ?	Acima de 1.50 m	10
P_3	Tipo de revestimento da calçada ?	Concreto	10
P_4	Existência de Buracos ?	Nenhum	10
P_5	Condições Gerais do Piso e meio-fio da calçada ?	Ótimo(a)	10
P_6	Presença de desníveis ?	Nenhum	10
P_7	Tem rebaixamento de calçada para Pedestre ?	Sim	8
P_8	Possui piso tátil ao longo da Calçada ?	Sim	-
P_9	A calçada Possui Rebaixamento de Veículos correto ?	Sim	10
P_10	Existência de altura livre menor que 2,10 m ?	Não	-
P_11	O Passeio está no padrão da SMPU ?	Não	0
P_12	A testada possui prática de estacionamento sobre o passeio ?	Não	10
P_13	Existe algum dispositivo de Drenagem sobre a calçada ?	Não	0
P_14	Existe PED em frente a testada ?	Não	-
P_15	Existe FTP em frente a testada ?	Sim	-
P_16	Classificação geral da calçada pelo pesquisador.	Ótimo(a)	10

ID	Itens Avaliados	Respostas	Nota
P_7_1	Qual tipo do Rebaixo ?	Rebaixo Tipo 1 (trapézio)	0
P_7_1_1	Se for do Tipo 1, Passeio possui largura livre de 1,2 m ?	Sim	0
P_7_1_2	Se for do Tipo 1, O rebaixo tem abas conforme a norma ?	Não	-1
P_7_2	A rampa do rebaixo tem Inclinação da norma (8,33%) ?	Sim	0
P_7_3	O rebaixo possui piso tátil ?	Tem só piso de alerta	-1
P_7_3_1	O piso tátil de alerta e direcional do rebaixo está conforme a norma ?	Sim	-1
P_8_1	O piso tátil está no eixo da faixa livre ?	Não	0
P_8_2	Se tem uma leve mudança de direção está conforme a norma ?	Sim	0
P_8_3	Se tem mudança de direção de 90º ou maior está conforme a norma ?	Não	0
P_8_4	Se tem mudança de direção de três faixas direcionais está conforme a norma ?	Não	0
P_8_5	Se tem mudança de direção de quatro faixas direcionais está conforme a norma?	N.A	0
P_8_6	Tem piso tátil em pontos de ônibus conforme a norma?	N.A	0
P_8_7	O piso tátil tem conexão com os lotes vizinhos?	Sim	0

P_8_8	O piso tátil está em boas condições aparentes?	Sim	0
P_8_9	O piso tátil apresenta desenho com bom senso?	Não	0
P_13_1	Dispositivo de Drenagem está devidamente instalado e bem conservado?	0	0
P_13_2	Dispositivo de Drenagem oferece risco para caminamento seguro de pedestre?	0	0
