Lote 4 - Rota: Contorno

FRATAR
ENGENHARIA CONSULTIVA

Diagnóstico da Calçada	Qualidade do Serviço	
Endereço: Av.Contorno, 6985 Data do Registro: 07/11/2019 16:18:27 Num. Lote CTM: 90047800345	89	B

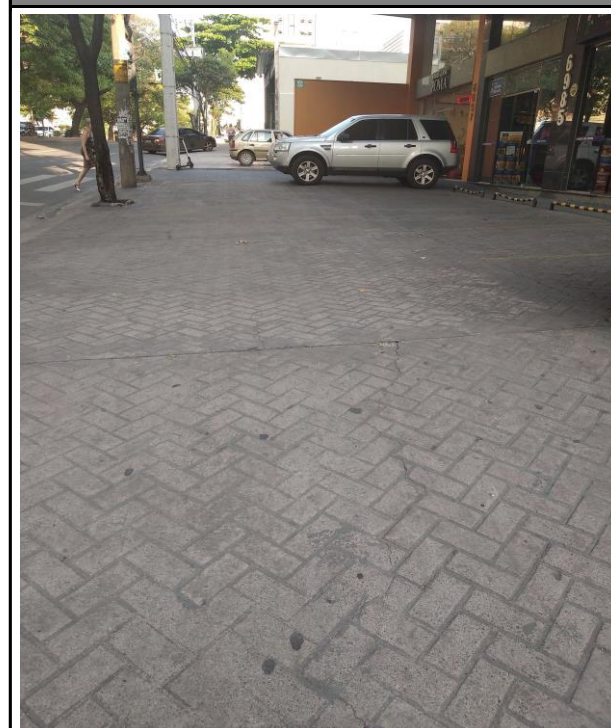
Foto Geral

ID	Itens Avaliados	Respostas	Nota
P_1	O Mobiliário urbano está dentro da faixa de serviço de 70 cm ?	Sim	-
P_2	Qual a largura livre do Passeio ?	Acima de 1.50 m	10
P_3	Tipo de revestimento da calçada ?	Bloco Intertravado de Concreto	10
P_4	Existencia de Buracos ?	Nenhum	10
P_5	Condições Gerais do Piso e meio-fio da calçada ?	Ótimo(a)	10
P_6	Presença de desniveis ?	Nenhum	10
P_7	Tem rebaixamento de calçada para Pedestre ?	Sim	9
P_8	Possui piso tátil ao longo da Calçada ?	Não	-
P_9	A calçada Possui Rebaixamento de Veiculos correto ?	Sim	10
P_10	Existencia de altura livre menor que 2,10 m ?	Não	-
P_11	O Passeio está no padrao da SMPU ?	Não	0
P_12	A testada possui prática de estacionamento sobre o passeio ?	Não	10
P_13	Existe algum dispositivo de Drenagem sobre a calçada ?	Não	0
P_14	Existe PED em frente a testada ?	Não	-
P_15	Existe FTP em frente a testada ?	Sim	-
P_16	Classificação geral da calçada pelo pesquisador.	Ótimo(a)	10
