Lote 4 - Rota: Contorno

FRATAR
ENGENHARIA CONSULTIVA

Diagnóstico da Calçada	Qualidade do Serviço	
Endereço: Av.Contorno, 8091	68	C
Data do Registro: 30/10/2019 14:56:33		
Num. Lote CTM: 90036400645

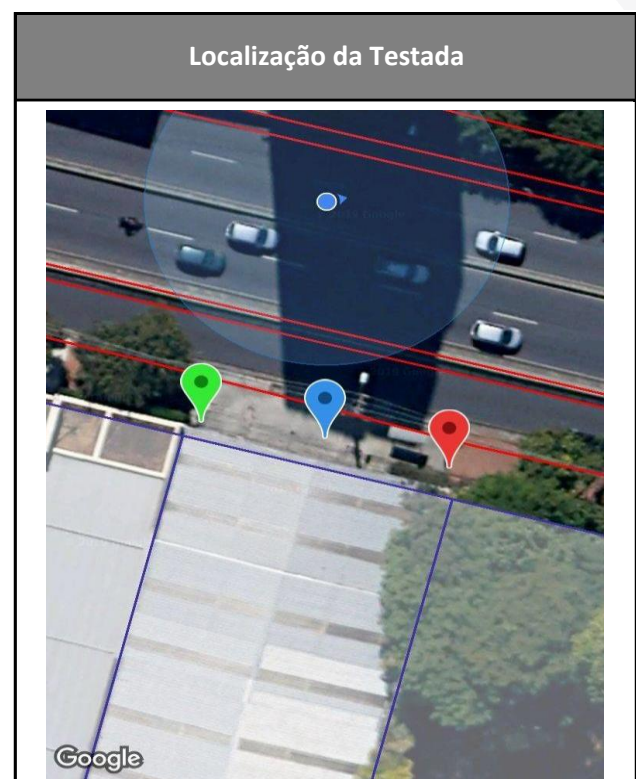
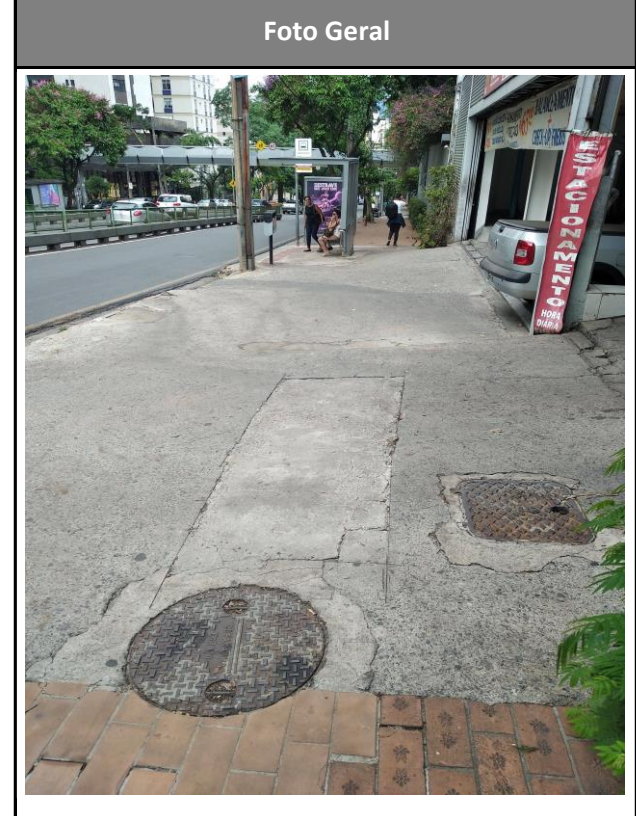
ID	Itens Avaliados	Respostas	Nota
P_1	O Mobiliário urbano está dentro da faixa de serviço de 70 cm ?	Sim	-
P_2	Qual a largura livre do Passeio ?	Acima de 1.50 m	10
P_3	Tipo de revestimento da calçada ?	Concreto	10
P_4	Existencia de Buracos ?	Poucos	5
P_5	Condições Gerais do Piso e meio-fio da calçada ?	Ótimo(a)	10
P_6	Presença de desniveis ?	Médio	3
P_7	Tem rebaixamento de calçada para Pedestre ?	Não	10
P_8	Possui piso tátil ao longo da Calçada ?	Não	-
P_9	A calçada Possui Rebaixamento de Veiculos correto ?	Não	0
P_10	Existencia de altura livre menor que 2,10 m ?	Não	-
P_11	O Passeio está no padrao da SMPU ?	Não	0
P_12	A testada possui prática de estacionamento sobre o passeio ?	Não	10
P_13	Existe algum dispositivo de Drenagem sobre a calçada ?	Não	0
P_14	Existe PED em frente a testada ?	Sim	-
P_15	Existe FTP em frente a testada ?	Não	-
P_16	Classificação geral da calçada pelo pesquisador.	Ótimo(a)	10
