Diagnóstico da Calçada	Qualidade do Serviço	
Endereço: Av. Abílio Machado, 1451	65	C
Data do Registro: 11/11/2019 15:25:38		
Num. Lote CTM: 130055800490

Lote 1 - Rota: Noroeste

FRATAR
ENGENHARIA CONSULTIVA

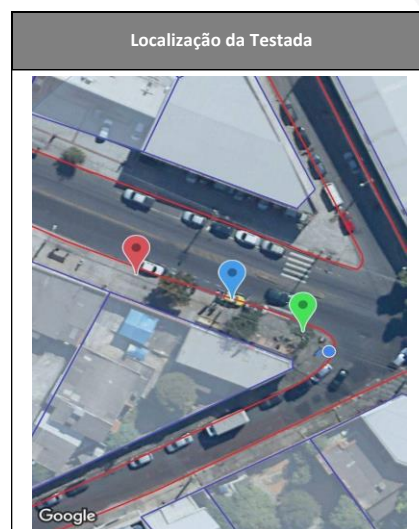
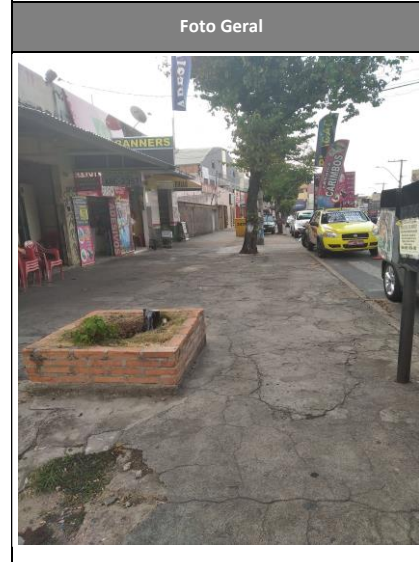
ID	Itens Avaliados	Respostas	Nota
P_1	O Mobiliário urbano está dentro da faixa de serviço de 70 cm ?	Não	-
P_2	Qual a largura livre do Passeio ?	Acima de 1.50 m	10
P_3	Tipo de revestimento da caçada ?	Concreto	10
P_4	Existência de Buracos ?	Poucos	5
P_5	Condições Gerais do Piso e meio-fio da calçada ?	Regular	5
P_6	Presença de desníveis ?	Nenhum	10
P_7	Tem rebaixamento de calçada para Pedestre ?	Não	10
P_8	Possui piso tátil ao longo da Calçada ?	Não	-
P_9	A calçada Possui Rebaixamento de Veículos correto ?	N.A	0
P_10	Existência de altura livre menor que 2,10 m ?	Não	-
P_11	O Passeio está no padrão da SMPU ?	Não	0
P_12	A testada possui prática de estacionamento sobre o passeio ?	Não	10
P_13	Existe algum dispositivo de Drenagem sobre a calçada ?	Não	0
P_14	Existe PED em frente a testada ?	Não	-
P_15	Existe FTP em frente a testada ?	Sim	-
P_16	Classificação geral da calçada pelo pesquisador.	Regular	5
