Diagnóstico da Calçada	Qualidade do Serviço	
Endereço: Av. João Pinheiro, 323	53	C
Data do Registro: 30/10/2019 12:28:39		
Num. Lote CTM: 10253100165

Diagnóstico da Calçada	Qualidade do Serviço		Complemento do Diagnóstico
Endereço: Av. João Pinheiro, 323 Data do Registro: 30/10/2019 12:28:39 Num. Lote CTM: 10253100165	53	C

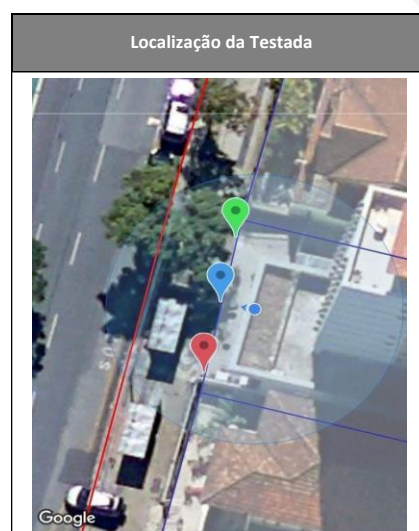
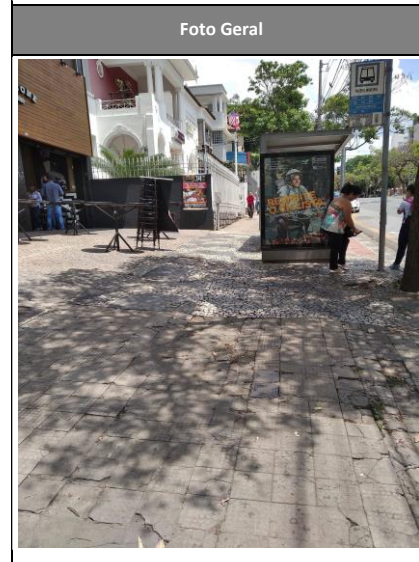
ID	Itens Avaliados	Respostas	Nota
P_1	O Mobiliário urbano está dentro da faixa de serviço de 70 cm ?	Sim	-
P_2	Qual a largura livre do Passeio ?	Acima de 1.50 m	10
P_3	Tipo de revestimento da calçada ?	Pedra Portuguesa	8
P_4	Existência de Buracos ?	Poucos	5
P_5	Condições Gerais do Piso e meio-fio da calçada ?	Péssimo	0
P_6	Presença de desníveis ?	Nenhum	10
P_7	Tem rebaixamento de calçada para Pedestre ?	Não	10
P_8	Possui piso tátil ao longo da Calçada ?	Não	-
P_9	A calçada Possui Rebaixamento de Veículos correto ?	Não	10
P_10	Existência de altura livre menor que 2,10 m ?	Não	-
P_11	O Passeio está no padrão da SMPU ?	Não	0
P_12	A testada possui prática de estacionamento sobre o passeio ?	Não	10
P_13	Existe algum dispositivo de Drenagem sobre a calçada ?	Não	0
P_14	Existe PED em frente a testada ?	Sim	-
P_15	Existe FTP em frente a testada ?	Não	-
P_16	Classificação geral da calçada pelo pesquisador.	Ruim	5
