Lote 1 - Rota: Padre Pedro Pinto

FRATAR
ENGENHARIA CONSULTIVA

Diagnóstico da Calçada	Qualidade do Serviço	
Endereço: Rua Padre Pedro Pinto, s/nº	90	B
Data do Registro: 13/11/2019 11:38:50		
Num. Lote CTM: 190522700140

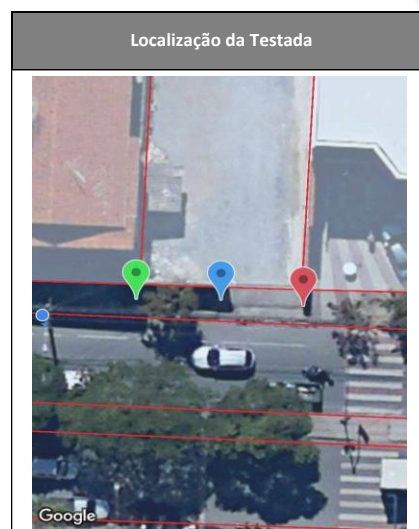
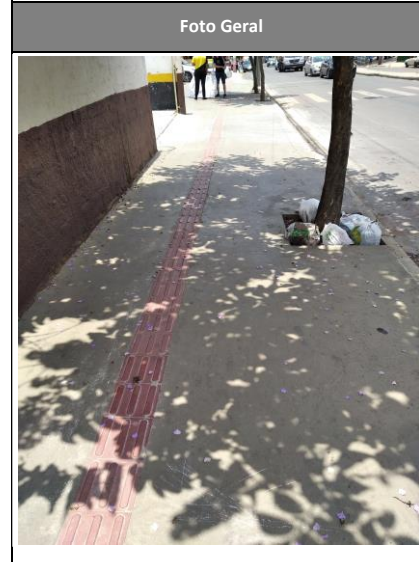
ID	Itens Avaliados	Respostas	Nota
P_1	O Mobiliário urbano está dentro da faixa de serviço de 70 cm ?	Sim	-
P_2	Qual a largura livre do Passeio ?	Acima de 1.50 m	10
P_3	Tipo de revestimento da calçada ?	Concreto	10
P_4	Existência de Buracos ?	Nenhum	10
P_5	Condições Gerais do Piso e meio-fio da calçada ?	Ótimo(a)	10
P_6	Presença de desníveis ?	Nenhum	10
P_7	Tem rebaixamento de calçada para Pedestre ?	Não	10
P_8	Possui piso tátil ao longo da Calçada ?	Sim	-
P_9	A calçada Possui Rebaixamento de Veículos correto ?	Sim	10
P_10	Existência de altura livre menor que 2,10 m ?	Não	-
P_11	O Passeio está no padrão da SMPU ?	Não	0
P_12	A testada possui prática de estacionamento sobre o passeio ?	Não	10
P_13	Existe algum dispositivo de Drenagem sobre a calçada ?	Não	0
P_14	Existe PED em frente a testada ?	Não	-
P_15	Existe FTP em frente a testada ?	Não	-
P_16	Classificação geral da calçada pelo pesquisador.	Ótimo(a)	10
