Lote 4 - Rota: Contorno

Diagnóstico da Calçada	Qualidade do Serviço	
Endereço: Av.Contorno, 6539	75	B
Data do Registro: 07/11/2019 17:05:58		
Num. Lote CTM: 90050000455

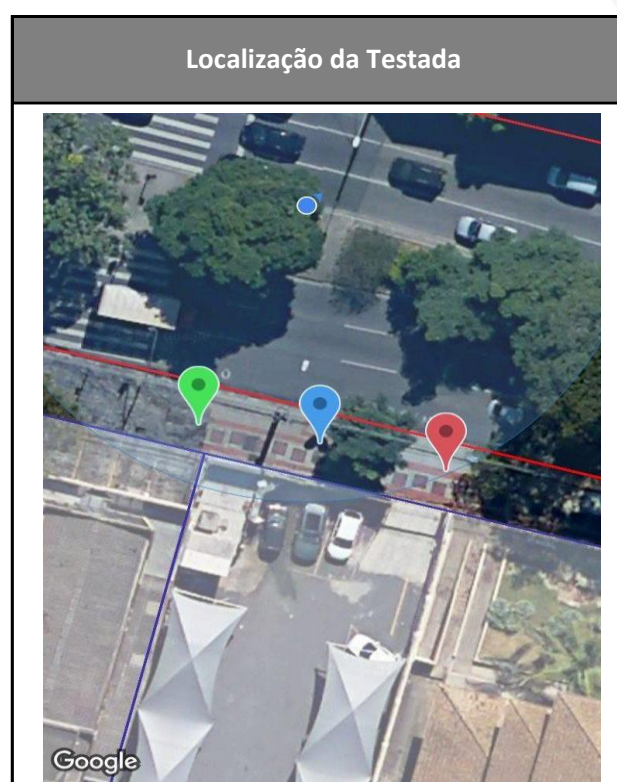
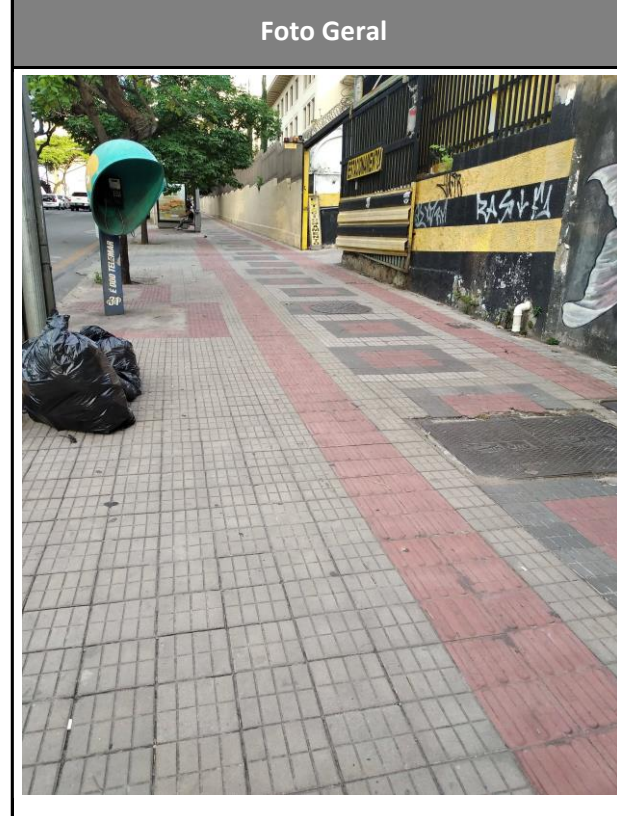
ID	Itens Avaliados	Respostas	Nota
P_1	O Mobiliário urbano está dentro da faixa de serviço de 70 cm ?	Sim	-
P_2	Qual a largura livre do Passeio ?	Acima de 1.50 m	10
P_3	Tipo de revestimento da calçada ?	Ladrilho Hidráulico	10
P_4	Existencia de Buracos ?	Poucos	5
P_5	Condições Gerais do Piso e meio-fio da calçada ?	Ótimo(a)	10
P_6	Presença de desniveis ?	Nenhum	10
P_7	Tem rebaixamento de calçada para Pedestre ?	Não	10
P_8	Possui piso tátil ao longo da Calçada ?	Sim	-
P_9	A calçada Possui Rebaixamento de Veiculos correto ?	Não	0
P_10	Existencia de altura livre menor que 2,10 m ?	Não	-
P_11	O Passeio está no padrao da SMPU ?	Não	0
P_12	A testada possui prática de estacionamento sobre o passeio ?	Não	10
P_13	Existe algum dispositivo de Drenagem sobre a calçada ?	Não	0
P_14	Existe PED em frente a testada ?	Não	-
P_15	Existe FTP em frente a testada ?	Não	-
P_16	Classificação geral da calçada pelo pesquisador.	Ótimo(a)	10
