Lote 4 - Rota: Contorno

FRATAR
ENGENHARIA CONSULTIVA

Diagnóstico da Calçada	Qualidade do Serviço	
Endereço: Av.Contorno, 1506	85	B
Data do Registro: 01/11/2019 15:20:52		
Num. Lote CTM: 10504800335

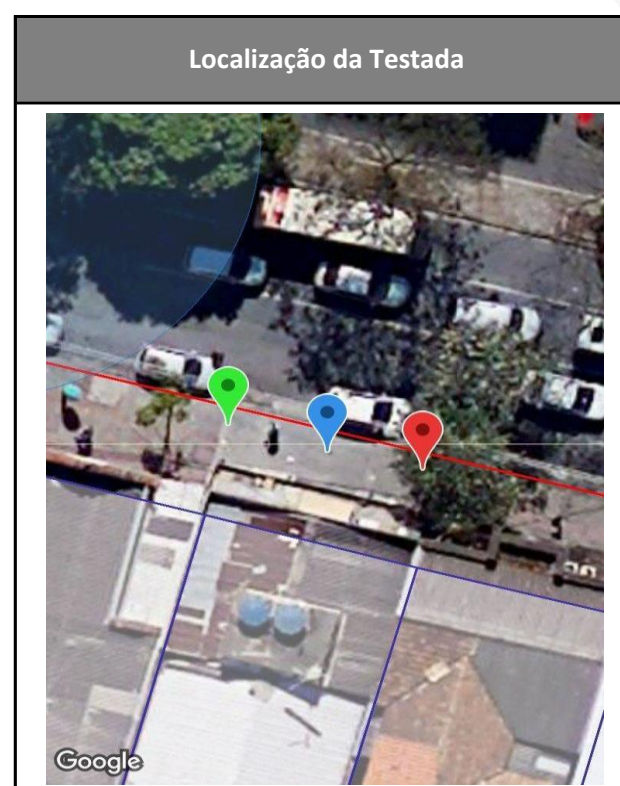
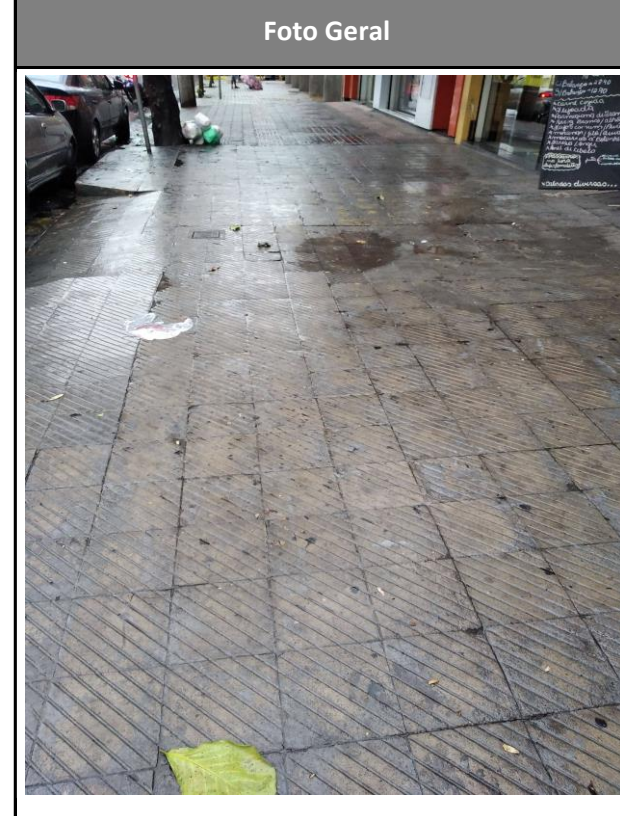
ID	Itens Avaliados	Respostas	Nota
P_1	O Mobiliário urbano está dentro da faixa de serviço de 70 cm ?	Sim	-
P_2	Qual a largura livre do Passeio ?	Acima de 1.50 m	10
P_3	Tipo de revestimento da calçada ?	Ladrilho Hidráulico	10
P_4	Existencia de Buracos ?	Poucos	5
P_5	Condições Gerais do Piso e meio-fio da calçada ?	Ótimo(a)	10
P_6	Presença de desniveis ?	Nenhum	10
P_7	Tem rebaixamento de calçada para Pedestre ?	Não	10
P_8	Possui piso tátil ao longo da Calçada ?	Não	-
P_9	A calçada Possui Rebaixamento de Veiculos correto ?	Sim	10
P_10	Existencia de altura livre menor que 2,10 m ?	Não	-
P_11	O Passeio está no padrao da SMPU ?	Não	0
P_12	A testada possui prática de estacionamento sobre o passeio ?	Não	10
P_13	Existe algum dispositivo de Drenagem sobre a calçada ?	Não	0
P_14	Existe PED em frente a testada ?	Não	-
P_15	Existe FTP em frente a testada ?	Não	-
P_16	Classificação geral da calçada pelo pesquisador.	Ótimo(a)	10
