# Lote 4 - Rota: Contorno

Diagnóstico da Calçada	Qualidade do Serviço	
Endereço: Av.Contorno, 1431 Data do Registro: 01/11/2019 14:07:38 Num. Lote CTM: 40011500030	<b>77</b>	<b>B</b>

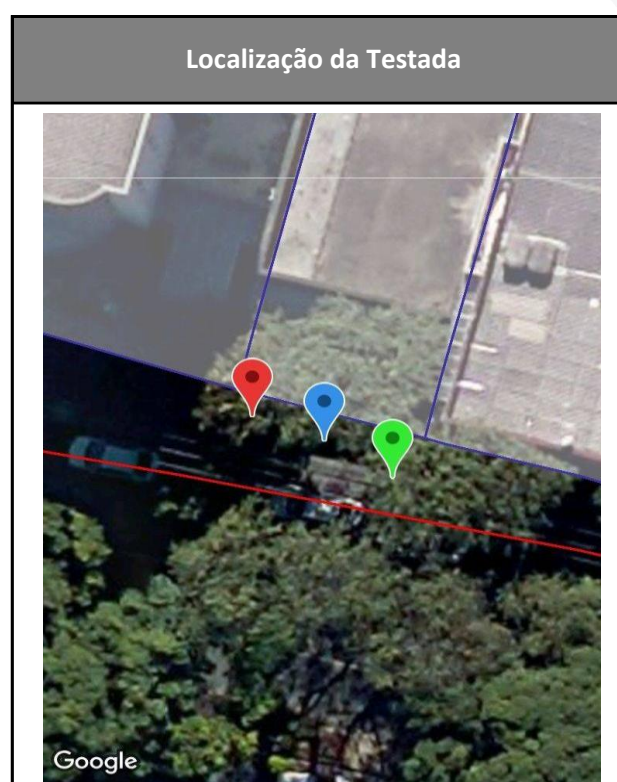
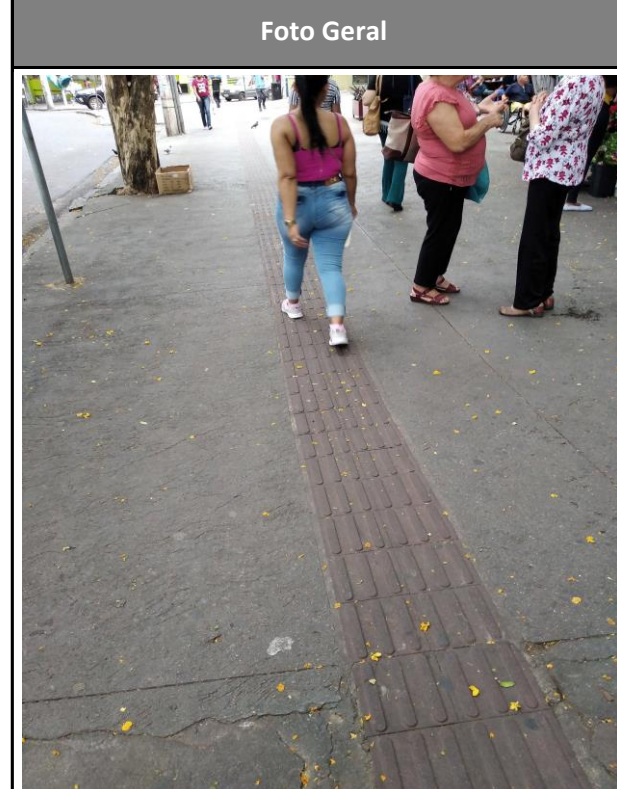
ID	Itens Avaliados	Respostas	Nota
P_1	O Mobiliário urbano está dentro da faixa de serviço de 70 cm ?	Sim	-
P_2	Qual a largura livre do Passeio ?	Acima de 1.50 m	10
P_3	Tipo de revestimento da calçada ?	Concreto	10
P_4	Existência de Buracos ?	Nenhum	10
P_5	Condições Gerais do Piso e meio-fio da calçada ?	Ótimo(a)	10
P_6	Presença de desníveis ?	Leve	7
P_7	Tem rebaixamento de calçada para Pedestre ?	Não	10
P_8	Possui piso tátil ao longo da Calçada ?	Sim	-
P_9	A calçada Possui Rebaixamento de Veículos correto ?	N.A	0
P_10	Existência de altura livre menor que 2,10 m ?	Não	-
P_11	O Passeio está no padrão da SMPU ?	Não	0
P_12	A testada possui prática de estacionamento sobre o passeio ?	Não	10
P_13	Existe algum dispositivo de Drenagem sobre a calçada ?	Não	0
P_14	Existe PED em frente a testada ?	Não	-
P_15	Existe FTP em frente a testada ?	Não	-
P_16	Classificação geral da calçada pelo pesquisador.	Ótimo(a)	10

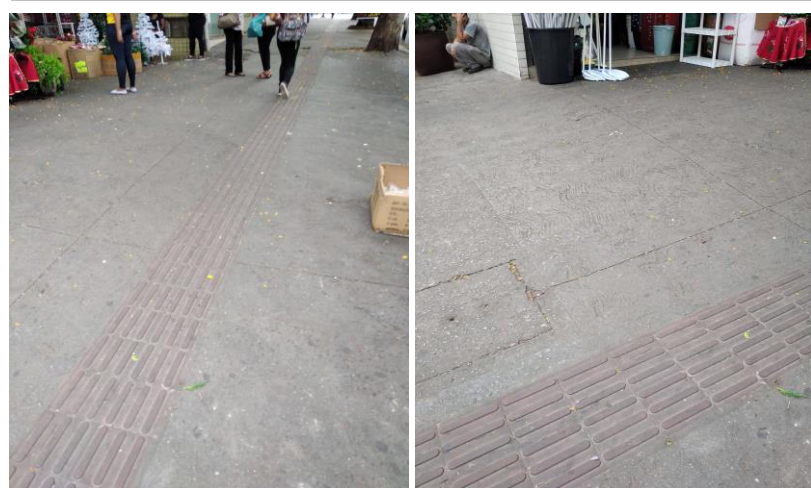
## Fotos Complementares - Detalhes do Passeio

ID	Itens Avaliados	Respostas	Nota
P_7_1	Qual tipo do Rebaixo ?	0	0
P_7_1_1	Se for do Tipo 1, Passeio possui largura livre de 1,2 m ?	0	0
P_7_1_2	Se for do Tipo 1, O rebaixo tem abas conforme a norma ?	0	0
P_7_2	A rampa do rebaixo tem Inclinação da norma (8,33%) ?	0	0
P_7_3	O rebaixo possui piso tátil ?	0	0
P_7_3_1	O piso tátil de alerta e direcional do rebaixo está conforme a norma ?	0	0
P_8_1	O piso tátil está no eixo da faixa livre ?	Sim	0
P_8_2	Se tem uma leve mudança de direção está conforme a norma ?	Não	0
P_8_3	Se tem mudança de direção de 90º ou maior está conforme a norma ?	0	0
P_8_4	Se tem mudança de direção de três faixas direcionais está conforme a norma ?	0	0
P_8_5	Se tem mudança de direção de quatro faixas direcionais está conforme a norma?	0	0
P_8_6	Tem piso tátil em pontos de ônibus conforme a norma?	N.A	0
P_8_7	O piso tátil tem conexão com os lotes vizinhos?	Sim	0
P_8_8	O piso tátil está em boas condições aparentes?	Sim	0

P_8_9	O piso tátil apresenta desenho com bom senso?	Sim	0
P_13_1	Dispositivo de Drenagem está devidamente instalado e bem conservado?	0	0
P_13_2	Dispositivo de Drenagem oferece risco para caminhamento seguro de pedestre?	0	0
