Lote 4 - Rota: Contorno

FRATAR
ENGENHARIA CONSULTIVA

Diagnóstico da Calçada	Qualidade do Serviço	
Endereço: Av.Contorno, 6520	71	B
Data do Registro: 07/11/2019 15:52:40		
Num. Lote CTM: 10005700130

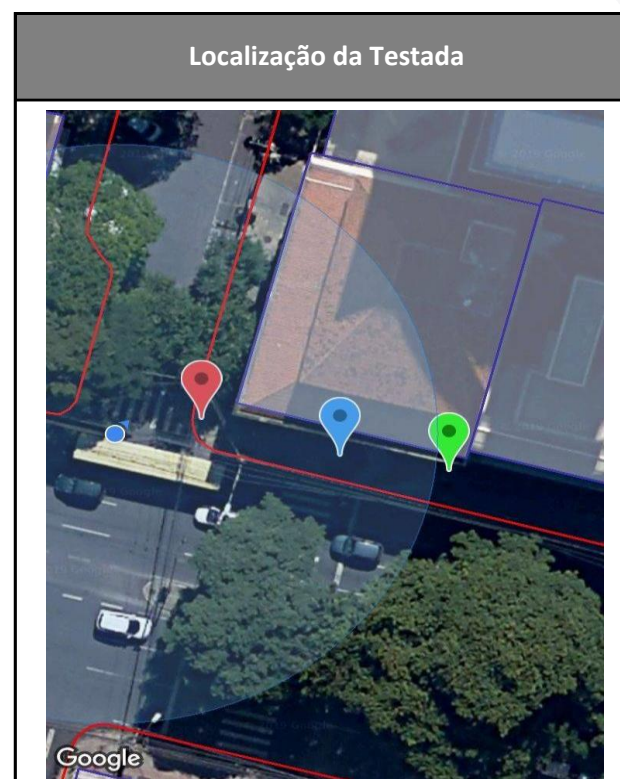
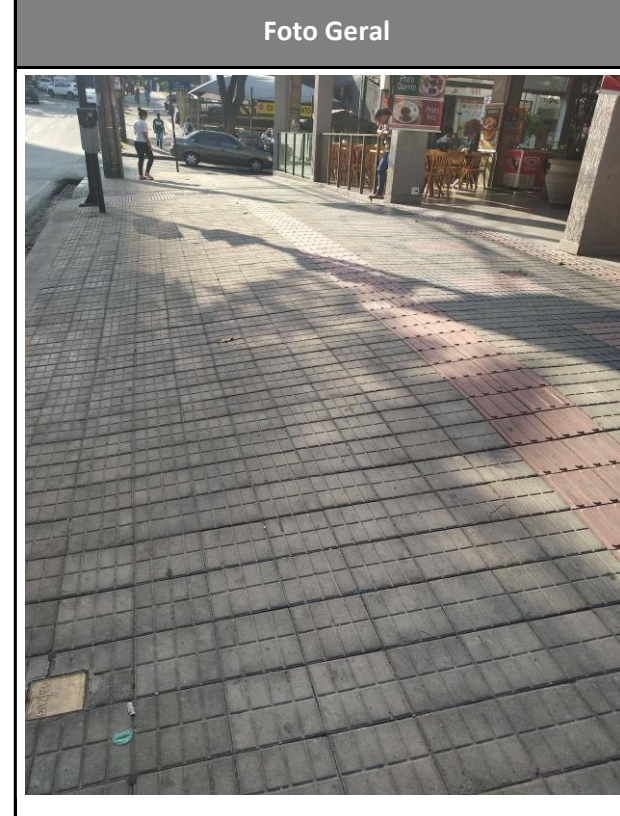
ID	Itens Avaliados	Respostas	Nota
P_1	O Mobiliário urbano está dentro da faixa de serviço de 70 cm ?	Sim	-
P_2	Qual a largura livre do Passeio ?	Acima de 1.50 m	10
P_3	Tipo de revestimento da calçada ?	Ladrilho Hidráulico	10
P_4	Existencia de Buracos ?	Nenhum	10
P_5	Condições Gerais do Piso e meio-fio da calçada ?	Ótimo(a)	10
P_6	Presença de desniveis ?	Médio	3
P_7	Tem rebaixamento de calçada para Pedestre ?	Sim	8
P_8	Possui piso tátil ao longo da Calçada ?	Sim	-
P_9	A calçada Possui Rebaixamento de Veiculos correto ?	N.A	0
P_10	Existencia de altura livre menor que 2,10 m ?	Não	-
P_11	O Passeio está no padrao da SMPU ?	Não	0
P_12	A testada possui prática de estacionamento sobre o passeio ?	Não	10
P_13	Existe algum dispositivo de Drenagem sobre a calçada ?	Não	0
P_14	Existe PED em frente a testada ?	Não	-
P_15	Existe FTP em frente a testada ?	Sim	-
P_16	Classificação geral da calçada pelo pesquisador.	Ótimo(a)	10

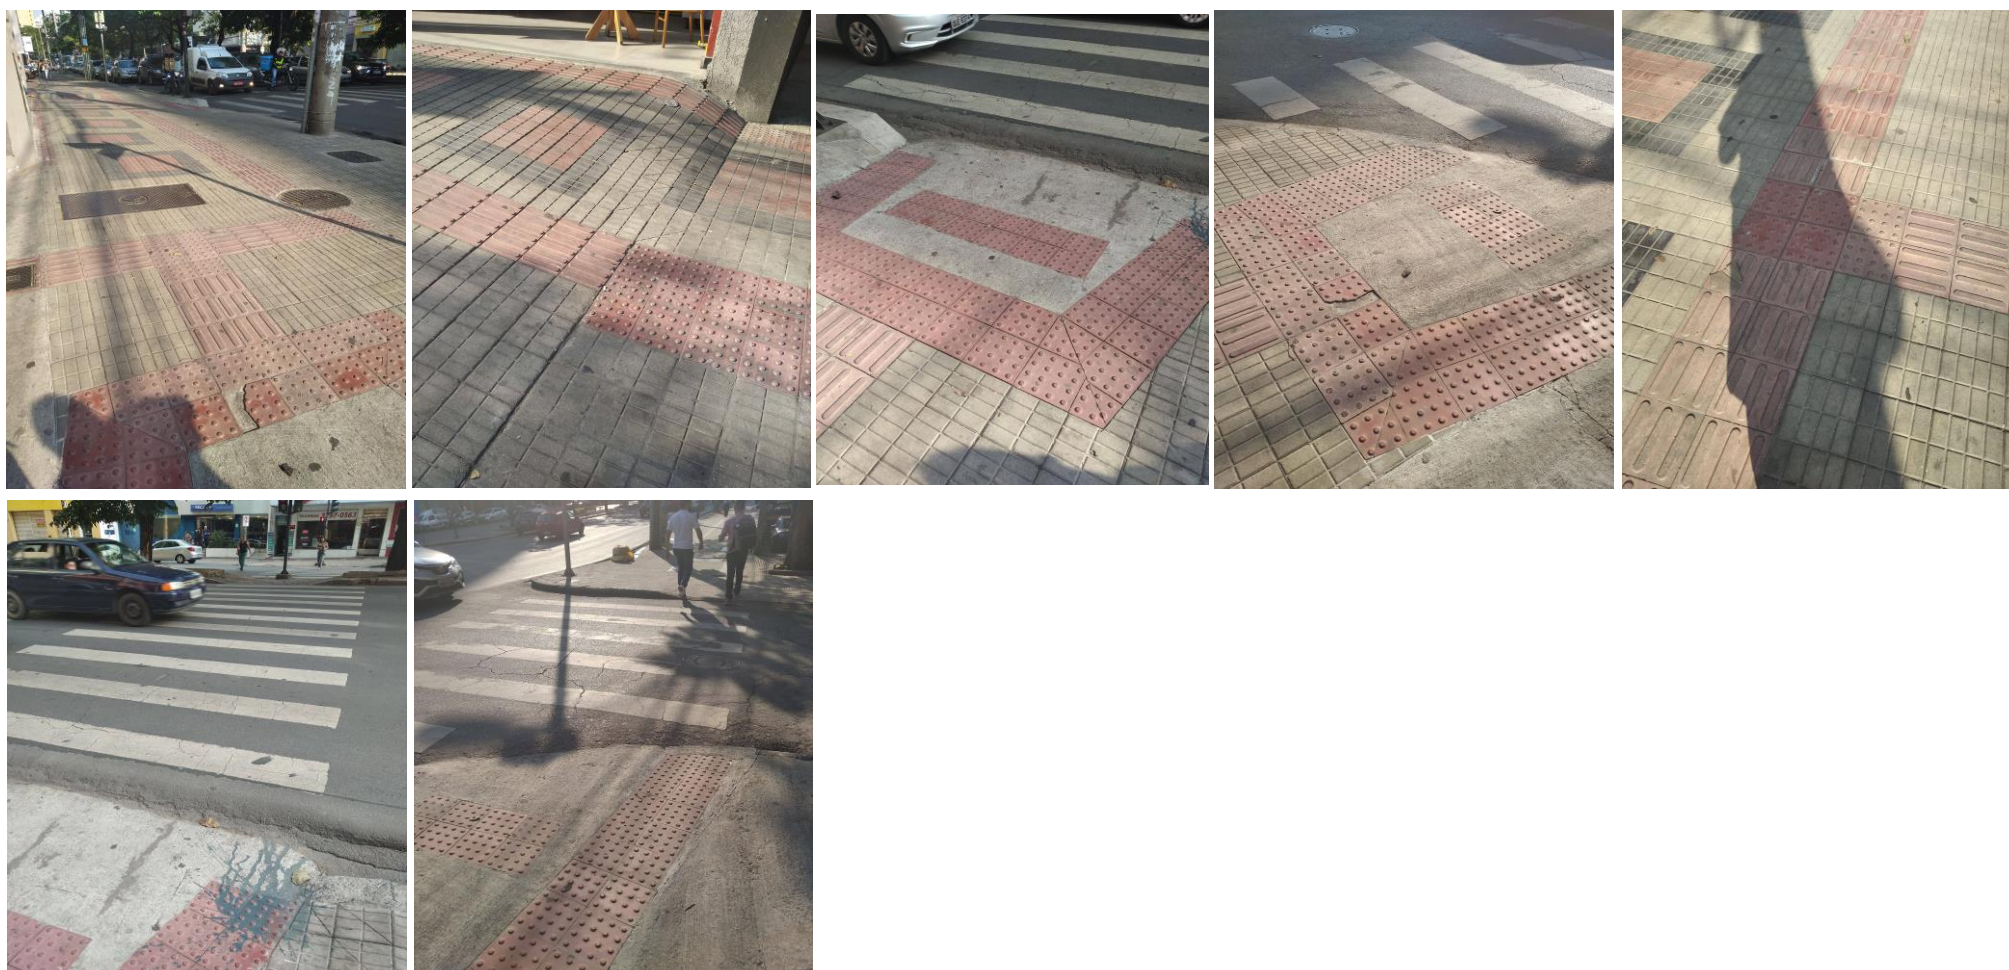
Fotos Complementares - Detalhes do Passeio

ID	Itens Avaliados	Respostas	Nota
P_7_1	Qual tipo do Rebaixo ?	Rebaixo Tipo 1 (trapézio)	0
P_7_1_1	Se for do Tipo 1, Passeio possui largura livre de 1,2 m ?	Sim	0
P_7_1_2	Se for do Tipo 1, O rebaixo tem abas conforme a norma ?	Não	0
P_7_2	A rampa do rebaixo tem Inclinação da norma (8,33%) ?	Sim	0
P_7_3	O rebaixo possui piso tátil ?	Tem só piso de alerta	-1
P_7_3_1	O piso tátil de alerta e direcional do rebaixo está conforme a norma ?	Sim	0
P_8_1	O piso tátil está no eixo da faixa livre ?	Sim	0
P_8_2	Se tem uma leve mudança de direção está conforme a norma ?	Sim	0
P_8_3	Se tem mudança de direção de 90º ou maior está conforme a norma ?	Sim	0
P_8_4	Se tem mudança de direção de três faixas direcionais está conforme a norma ?	Sim	0
P_8_5	Se tem mudança de direção de quatro faixas direcionais está conforme a norma?	N.A	0
P_8_6	Tem piso tátil em pontos de ônibus conforme a norma?	N.A	0
P_8_7	O piso tátil tem conexão com os lotes vizinhos?	Sim	0
