Diagnóstico da Calçada	Qualidade do Serviço	
Endereço: Av. Brigadeiro Eduardo Gomes, 1345	77	B
Data do Registro: 26/11/2019 15:54:49		
Num. Lote CTM: 130529000140

Lote 1 - Rota: Noroeste

FRATAR
ENGENHARIA CONSULTIVA

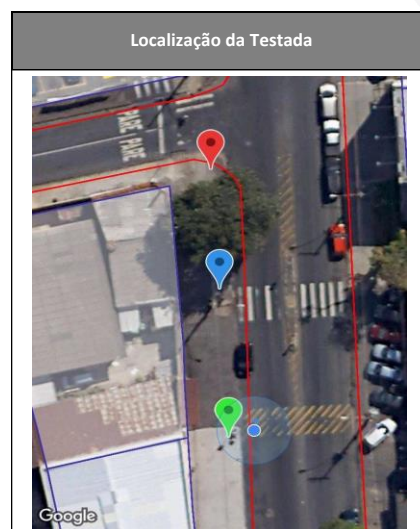
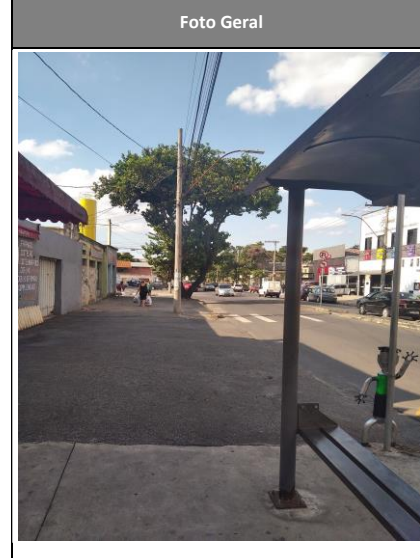
ID	Itens Avaliados	Respostas	Nota
P_1	O Mobiliário urbano está dentro da faixa de serviço de 70 cm ?	Sim	-
P_2	Qual a largura livre do Passeio ?	Acima de 1.50 m	10
P_3	Tipo de revestimento da calçada ?	Concreto	10
P_4	Existência de Buracos ?	Nenhum	10
P_5	Condições Gerais do Piso e meio-fio da calçada ?	Ótimo(a)	10
P_6	Presença de desníveis ?	Nenhum	10
P_7	Tem rebaixamento de calçada para Pedestre ?	Sim	7
P_8	Possui piso tátil ao longo da Calçada ?	Não	-
P_9	A calçada Possui Rebaixamento de Veículos correto ?	Não	0
P_10	Existência de altura livre menor que 2,10 m ?	Não	-
P_11	O Passeio está no padrão da SMPU ?	Não	0
P_12	A testada possui prática de estacionamento sobre o passeio ?	Não	10
P_13	Existe algum dispositivo de Drenagem sobre a calçada ?	Não	0
P_14	Existe PED em frente a testada ?	Sim	-
P_15	Existe FTP em frente a testada ?	Sim	-
P_16	Classificação geral da calçada pelo pesquisador.	Ótimo(a)	10

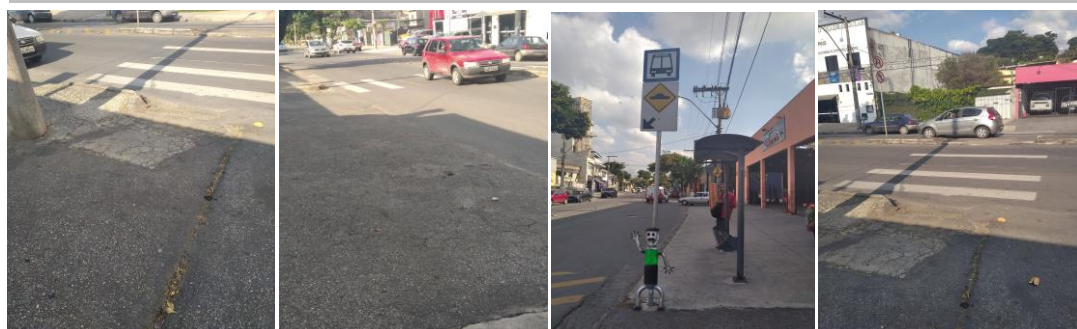
Fotos Complementares - Detalhes do Passeio

ID	Itens Avaliados	Respostas	Nota
P_7_1	Qual tipo do Rebaixo ?	Rebaixo Tipo 1 (trapézio)	0
P_7_1_1	Se for do Tipo 1, Passeio possui largura livre de 1,2 m ?	Sim	0
P_7_1_2	Se for do Tipo 1, O rebaixo tem abas conforme a norma ?	Não	-1
P_7_2	A rampa do rebaixo tem Inclinação da norma (8,33%) ?	Sim	0
P_7_3	O rebaixo possui piso tátil ?	Tem só piso de alerta	-1
P_7_3_1	O piso tátil de alerta e direcional do rebaixo está conforme a norma ?	Não	-1
P_8_1	O piso tátil está no eixo da faixa livre ?	0	0
P_8_2	Se tem uma leve mudança de direção está conforme a norma ?	0	0
P_8_3	Se tem mudança de direção de 90º ou maior está conforme a norma ?	0	0
P_8_4	Se tem mudança de direção de três faixas direcionais está conforme a norma ?	0	0
P_8_5	Se tem mudança de direção de quatro faixas direcionais está conforme a norma?	0	0
P_8_6	Tem piso tátil em pontos de ônibus conforme a norma?	0	0
P_8_7	O piso tátil tem conexão com os lotes vizinhos?	0	0
