Diagnóstico da Calçada	Qualidade do Serviço	
Endereço: Av. Augusto de Lima, 1161	70	C
Data do Registro: 07/11/2019 07:34:48		
Num. Lote CTM: 10309600270

Diagnóstico da Calçada	Qualidade do Serviço		Complemento do Diagnóstico
Endereço: Av. Augusto de Lima, 1161	70	C	
Data do Registro: 07/11/2019 07:34:48			
Num. Lote CTM: 10309600270

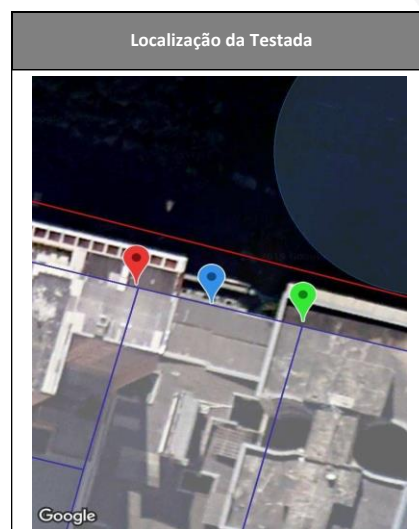
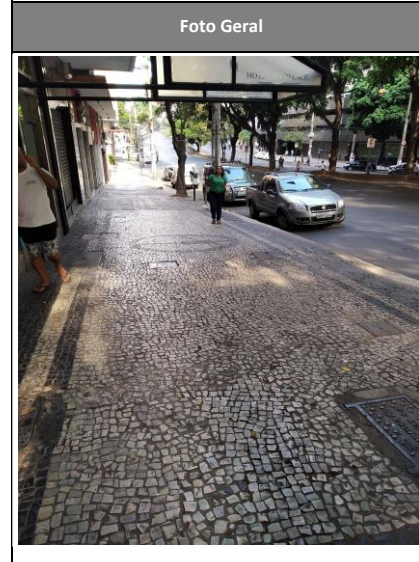
ID	Itens Avaliados	Respostas	Nota
P_1	O Mobiliário urbano está dentro da faixa de serviço de 70 cm ?	Sim	-
P_2	Qual a largura livre do Passeio ?	Acima de 1.50 m	10
P_3	Tipo de revestimento da calçada ?	Pedra Portuguesa	8
P_4	Existência de Buracos ?	Poucos	5
P_5	Condições Gerais do Piso e meio-fio da calçada ?	Ótimo(a)	10
P_6	Presença de desníveis ?	Leve	7
P_7	Tem rebaixamento de calçada para Pedestre ?	Não	10
P_8	Possui piso tátil ao longo da Calçada ?	Não	-
P_9	A calçada Possui Rebaixamento de Veículos correto ?	N.A	0
P_10	Existência de altura livre menor que 2,10 m ?	Não	-
P_11	O Passeio está no padrão da SMPU ?	Não	0
P_12	A testada possui prática de estacionamento sobre o passeio ?	Não	10
P_13	Existe algum dispositivo de Drenagem sobre a calçada ?	Não	0
P_14	Existe PED em frente a testada ?	Não	-
P_15	Existe FTP em frente a testada ?	Não	-
P_16	Classificação geral da calçada pelo pesquisador.	Ótimo(a)	10
