Lote 4 - Rota: Contorno

Diagnóstico da Calçada	Qualidade do Serviço	
Endereço: Av.Contorno, 1909	85	B
Data do Registro: 01/11/2019 17:01:46		
Num. Lote CTM: 60006300105

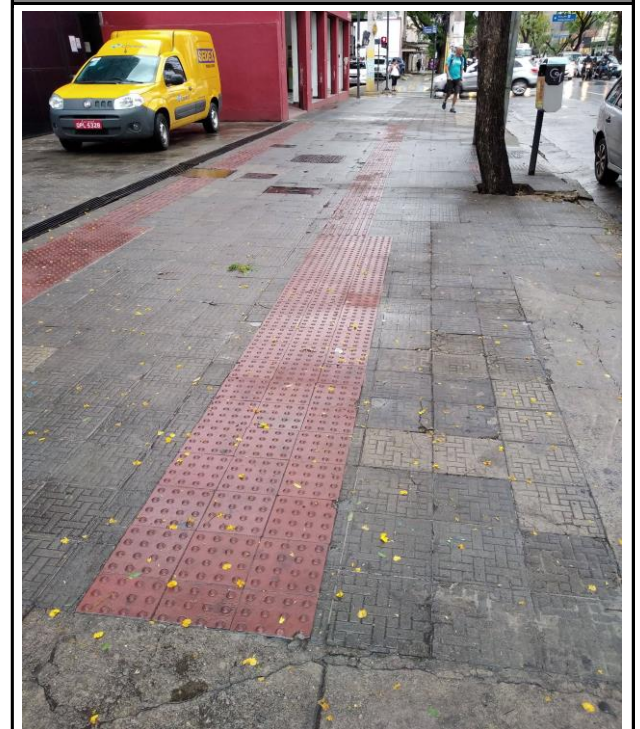
Foto Geral

ID	Itens Avaliados	Respostas	Nota
P_1	O Mobiliário urbano está dentro da faixa de serviço de 70 cm ?	Sim	-
P_2	Qual a largura livre do Passeio ?	Acima de 1.50 m	10
P_3	Tipo de revestimento da calçada ?	Ladrilho Hidráulico	10
P_4	Existencia de Buracos ?	Poucos	5
P_5	Condições Gerais do Piso e meio-fio da calçada ?	Ótimo(a)	10
P_6	Presença de desniveis ?	Nenhum	10
P_7	Tem rebaixamento de calçada para Pedestre ?	Não	10
P_8	Possui piso tátil ao longo da Calçada ?	Sim	-
P_9	A calçada Possui Rebaixamento de Veiculos correto ?	Sim	10
P_10	Existencia de altura livre menor que 2,10 m ?	Não	-
P_11	O Passeio está no padrao da SMPU ?	Não	0
P_12	A testada possui prática de estacionamento sobre o passeio ?	Não	10
P_13	Existe algum dispositivo de Drenagem sobre a calçada ?	Sim	0
P_14	Existe PED em frente a testada ?	Não	-
P_15	Existe FTP em frente a testada ?	Não	-
P_16	Classificação geral da calçada pelo pesquisador.	Ótimo(a)	10
