Diagnóstico da Calçada	Qualidade do Serviço	
Endereço: Av. Ivaí, 101	30	E
Data do Registro: 25/11/2019 14:54:19		
Num. Lote CTM: 130070600165

Lote 1 - Rota: Noroeste

FRATAR
ENGENHARIA CONSULTIVA

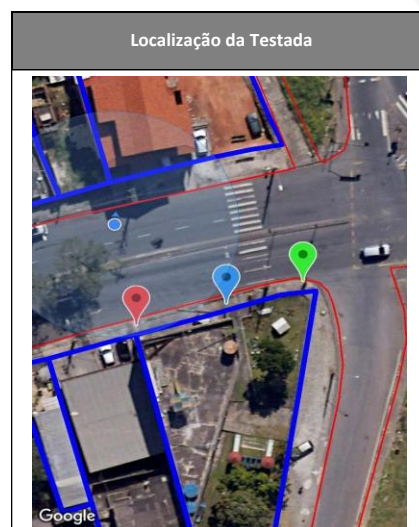
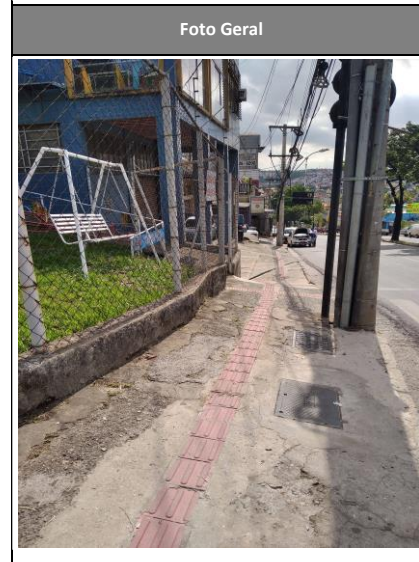
ID	Itens Avaliados	Respostas	Nota
P_1	O Mobiliário urbano está dentro da faixa de serviço de 70 cm ?	Sim	-
P_2	Qual a largura livre do Passeio ?	Acima de 1.50 m	10
P_3	Tipo de revestimento da calçada ?	Concreto	10
P_4	Existência de Buracos ?	Poucos	5
P_5	Condições Gerais do Piso e meio-fio da calçada ?	Regular	5
P_6	Presença de desníveis ?	Médio	3
P_7	Tem rebaixamento de calçada para Pedestre ?	Não, mas deveria ter.	0
P_8	Possui piso tátil ao longo da Calçada ?	Sim	-
P_9	A calçada Possui Rebaixamento de Veículos correto ?	Não	0
P_10	Existência de altura livre menor que 2,10 m ?	Não	-
P_11	O Passeio está no padrão da SMPU ?	Não	0
P_12	A testada possui prática de estacionamento sobre o passeio ?	Sim	0
P_13	Existe algum dispositivo de Drenagem sobre a calçada ?	Sim	0
P_14	Existe PED em frente a testada ?	Não	-
P_15	Existe FTP em frente a testada ?	Sim	-
P_16	Classificação geral da calçada pelo pesquisador.	Regular	5

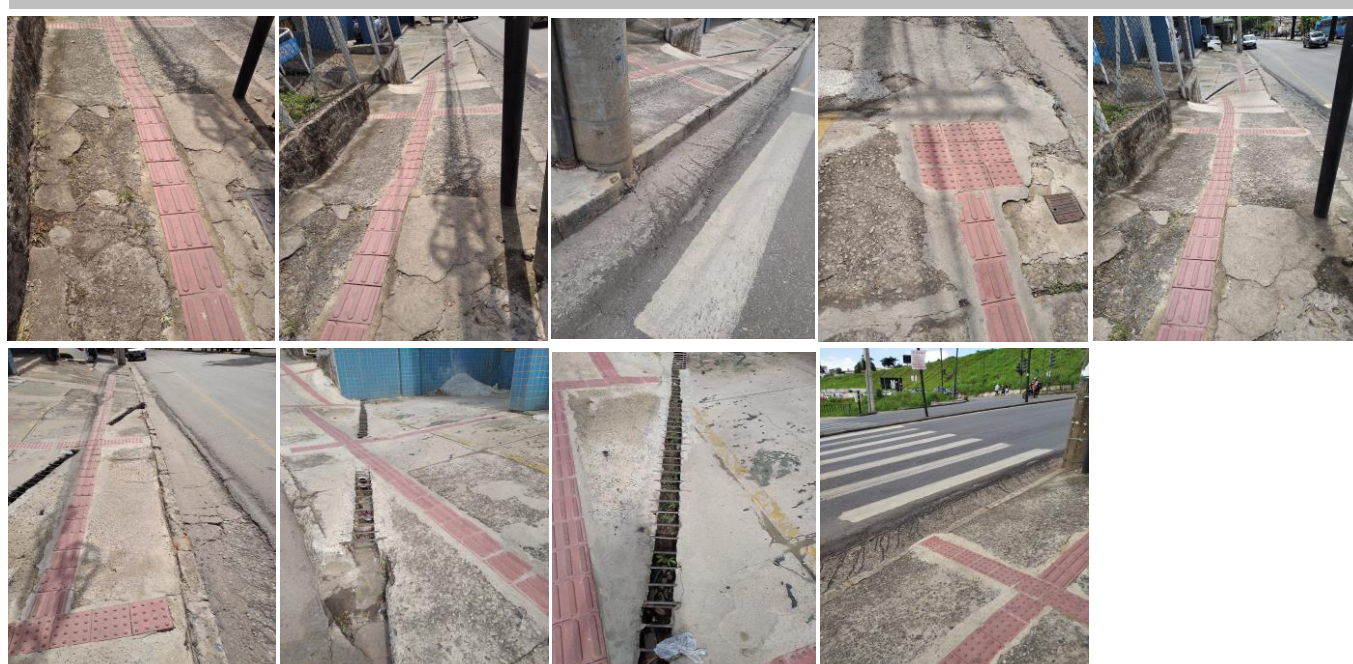
Fotos Complementares - Detalhes do Passeio

ID	Itens Avaliados	Respostas	Nota
P_7_1	Qual tipo do Rebaixo ?	0	0
P_7_1_1	Se for do Tipo 1, Passeio possui largura livre de 1,2 m ?	0	0
P_7_1_2	Se for do Tipo 1, O rebaixo tem abas conforme a norma ?	0	0
P_7_2	A rampa do rebaixo tem Inclinação da norma (8,33%) ?	0	0
P_7_3	O rebaixo possui piso tátil ?	0	0
P_7_3_1	O piso tátil de alerta e direcional do rebaixo está conforme a norma ?	0	0
P_8_1	O piso tátil está no eixo da faixa livre ?	Sim	0
P_8_2	Se tem uma leve mudança de direção está conforme a norma ?	Não	0
P_8_3	Se tem mudança de direção de 90º ou maior está conforme a norma ?	0	0
P_8_4	Se tem mudança de direção de três faixas direcionais está conforme a norma ?	0	0
P_8_5	Se tem mudança de direção de quatro faixas direcionais está conforme a norma?	0	0
P_8_6	Tem piso tátil em pontos de ônibus conforme a norma?	N.A	0
P_8_7	O piso tátil tem conexão com os lotes vizinhos?	Sim	0
P_8_8	O piso tátil está em boas condições aparentes?	Sim	0

P_8_9	O piso tátil apresenta desenho com bom senso?	Sim	0
P_13_1	Dispositivo de Drenagem está devidamente instalado e bem conservado?	Não	0
P_13_2	Dispositivo de Drenagem oferece risco para caminamento seguro de pedestre?	Sim	0
