Diagnóstico da Calçada	Qualidade do Serviço	
Endereço: Av. Olegário Maciel, 1340 Data do Registro: 05/11/2019 12:18:56 Num. Lote CTM: 10243000415	75	B

Diagnóstico da Calçada	Qualidade do Serviço		Complemento do Diagnóstico
Endereço: Av. Olegário Maciel, 1340 Data do Registro: 05/11/2019 12:18:56 Num. Lote CTM: 10243000415	75	B

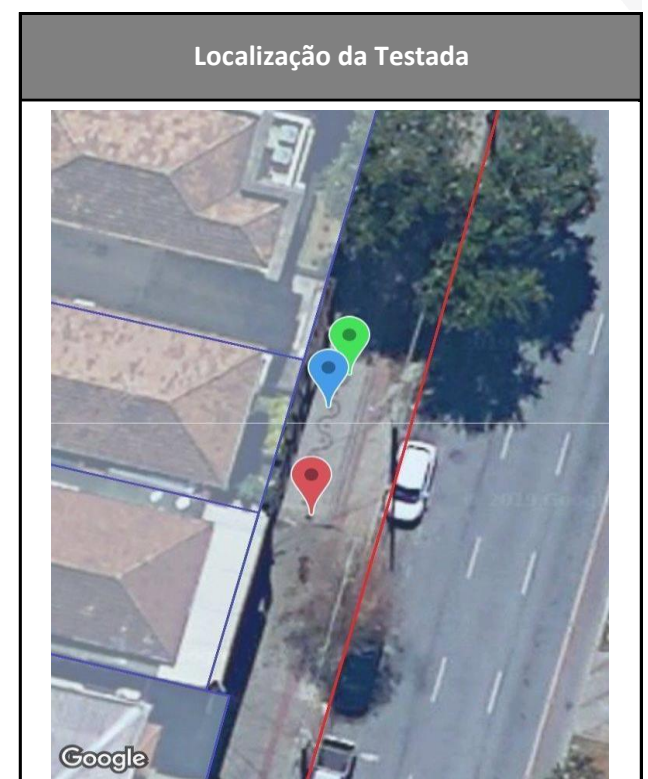
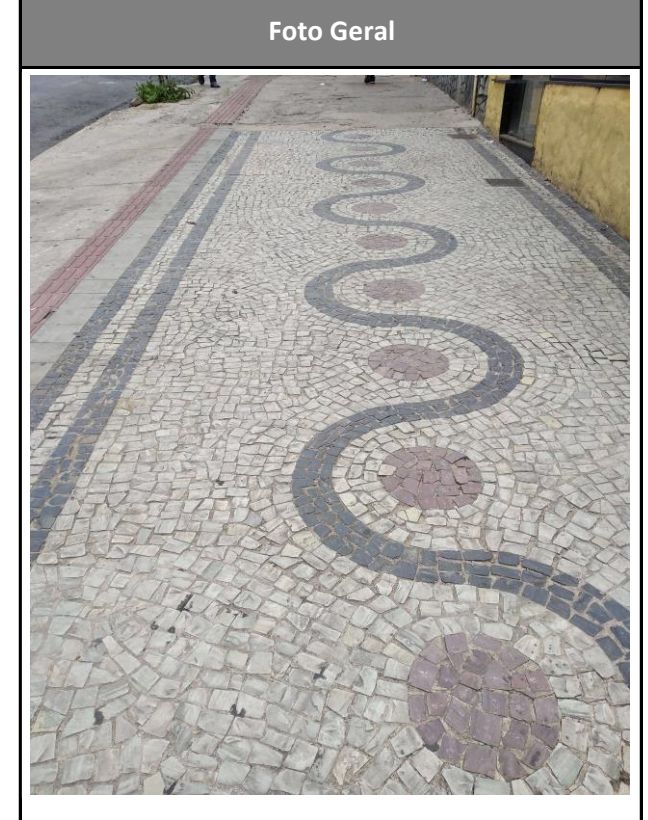
ID	Itens Avaliados	Respostas	Nota
P_1	O Mobiliário urbano está dentro da faixa de serviço de 70 cm ?	Sim	-
P_2	Qual a largura livre do Passeio ?	Acima de 1.50 m	10
P_3	Tipo de revestimento da calçada ?	Pedra Portuguesa	8
P_4	Existencia de Buracos ?	Nenhum	10
P_5	Condições Gerais do Piso e meio-fio da calçada ?	Ótimo(a)	10
P_6	Presença de desniveis ?	Leve	7
P_7	Tem rebaixamento de calçada para Pedestre ?	Não	10
P_8	Possui piso tátil ao longo da Calçada ?	Sim	-
P_9	A calçada Possui Rebaixamento de Veiculos correto ?	N.A	0
P_10	Existencia de altura livre menor que 2,10 m ?	Não	-
P_11	O Passeio está no padrao da SMPU ?	Não	0
P_12	A testada possui prática de estacionamento sobre o passeio ?	Não	10
P_13	Existe algum dispositivo de Drenagem sobre a calçada ?	Não	0
P_14	Existe PED em frente a testada ?	Não	-
P_15	Existe FTP em frente a testada ?	Não	-
P_16	Classificação geral da calçada pelo pesquisador.	Ótimo(a)	10
