Diagnóstico da Calçada	Qualidade do Serviço	
Endereço: Av. Nossa Sra. Do Carmo, 1061	90	B
Data do Registro: 12/11/2019 13:38:17		
Num. Lote CTM: 80168200175

Diagnóstico da Calçada	Qualidade do Serviço		Complemento do Diagnóstico
Endereço: Av. Nossa Sra. Do Carmo, 1061	90	B	
Data do Registro: 12/11/2019 13:38:17			
Num. Lote CTM: 80168200175

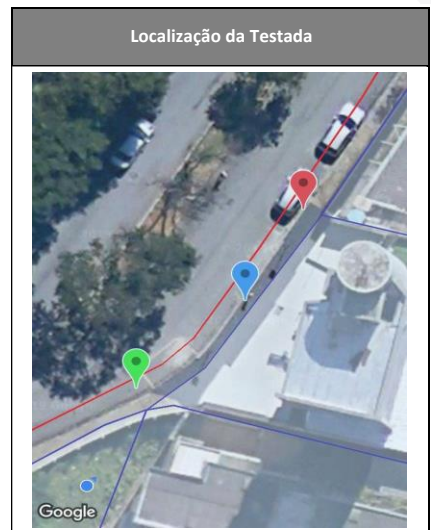
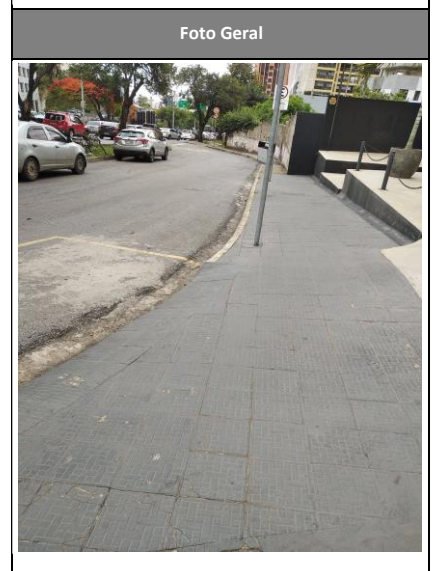
ID	Itens Avaliados	Respostas	Nota
P_1	O Mobiliário urbano está dentro da faixa de serviço de 70 cm ?	Sim	-
P_2	Qual a largura livre do Passeio ?	Acima de 1.50 m	6
P_3	Tipo de revestimento da calçada ?	Ladrilho Hidráulico	10
P_4	Existência de Buracos ?	Nenhum	10
P_5	Condições Gerais do Piso e meio-fio da calçada ?	Ótimo(a)	10
P_6	Presença de desníveis ?	Nenhum	10
P_7	Tem rebaixamento de calçada para Pedestre ?	Não	10
P_8	Possui piso tátil ao longo da Calçada ?	Não	-
P_9	A calçada Possui Rebaixamento de Veículos correto ?	Sim	0
P_10	Existência de altura livre menor que 2,10 m ?	Não	-
P_11	O Passeio está no padrão da SMPU ?	Não	0
P_12	A testada possui prática de estacionamento sobre o passeio ?	Não	10
P_13	Existe algum dispositivo de Drenagem sobre a calçada ?	Não	0
P_14	Existe PED em frente a testada ?	Não	-
P_15	Existe FTP em frente a testada ?	Não	-
P_16	Classificação geral da calçada pelo pesquisador.	Ótimo(a)	10
